Отчет по проделанным работам Северное шоссе 18

Дата начала обслуживания дома
управляющей компанией «ВЕСТА-Комфорт»: 21.03.2018

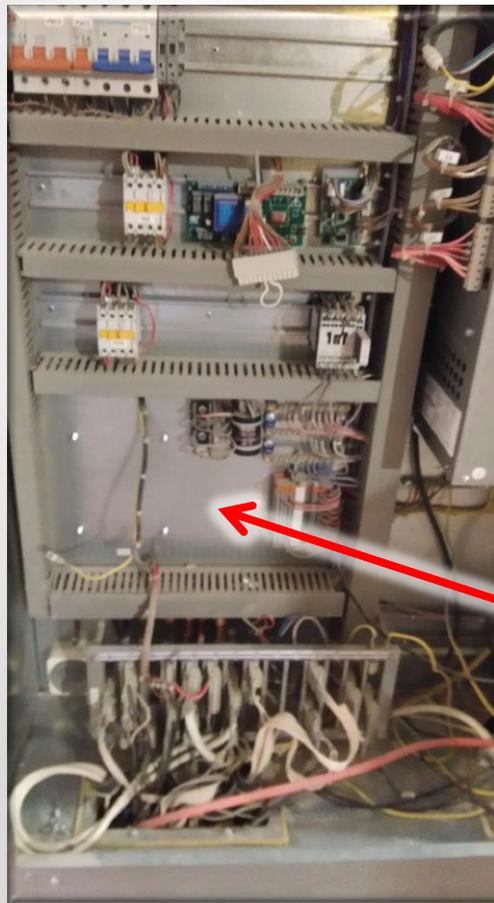
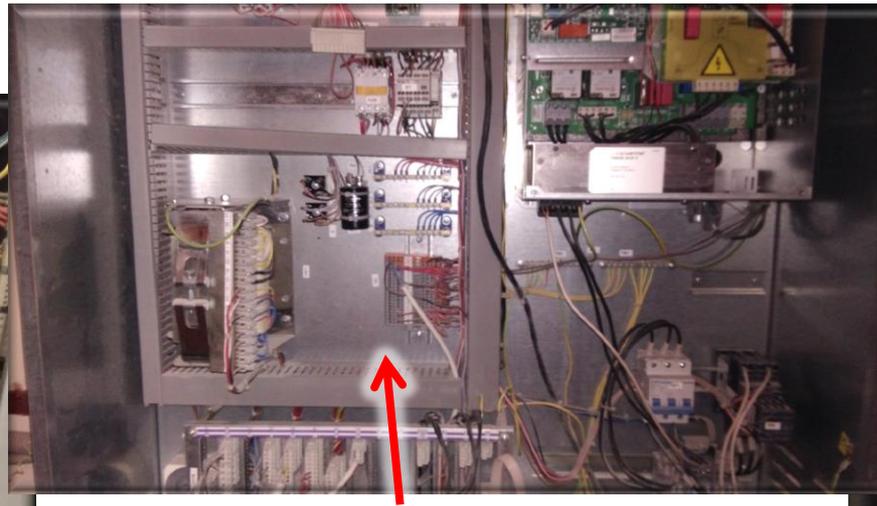
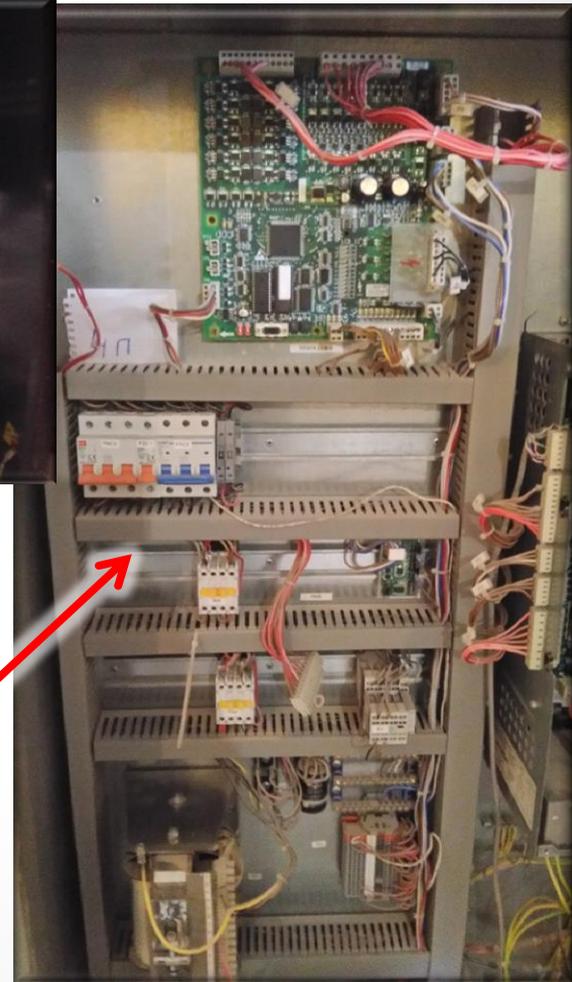
По пассажирским лифтам изначально не были произведены монтаж и пуско-наладка оборудования. Лифты **никогда не работали**. Тех.освидетельствование не проводилось. В настоящее время большая часть важнейших узлов и деталей, необходимых для работы лифтов, отсутствует.

Шкафы управления пассажирскими лифтами, в которых должно находиться автоматическое оборудование, полностью разукomплектованы. Системы безопасности отключены.

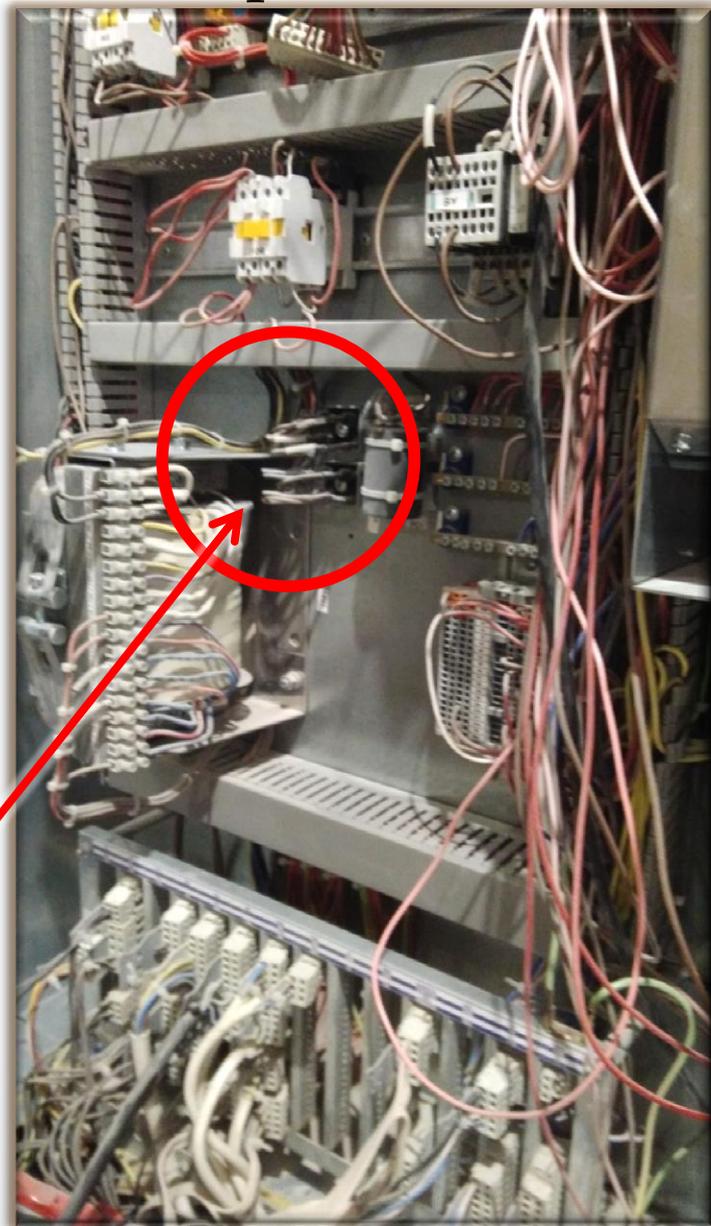
*Вырезан
трансформатор*

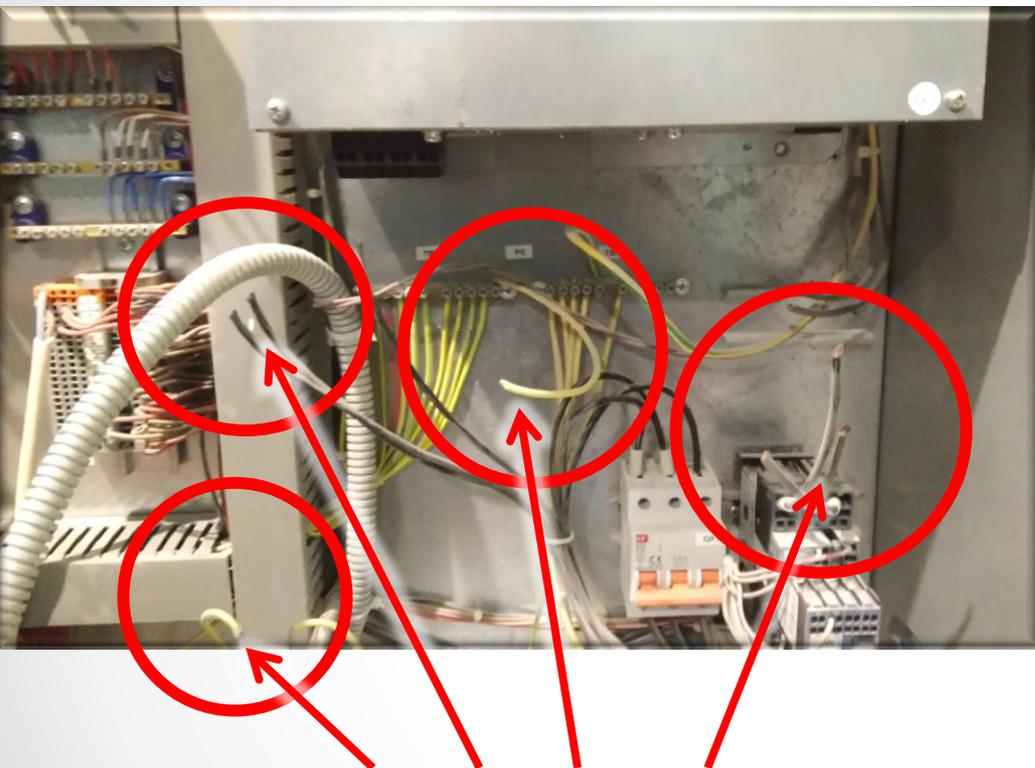
Варварски вырезано и украдено оборудование. Такая картина наблюдается по всем пассажирским лифтам.

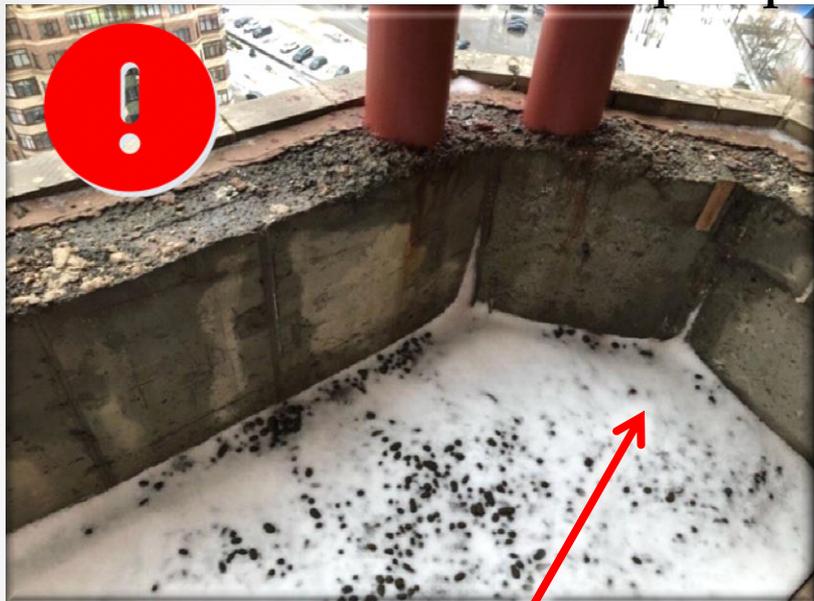
Завершены работы по устройству цементной стяжки и гидроизоляции полов технологических балконов первого подъезда, которые были в критическом состоянии, во избежание залива квартир на верхних этажах.

ДО: пол техбалкона покрыт керамзитом, не удерживающим воду

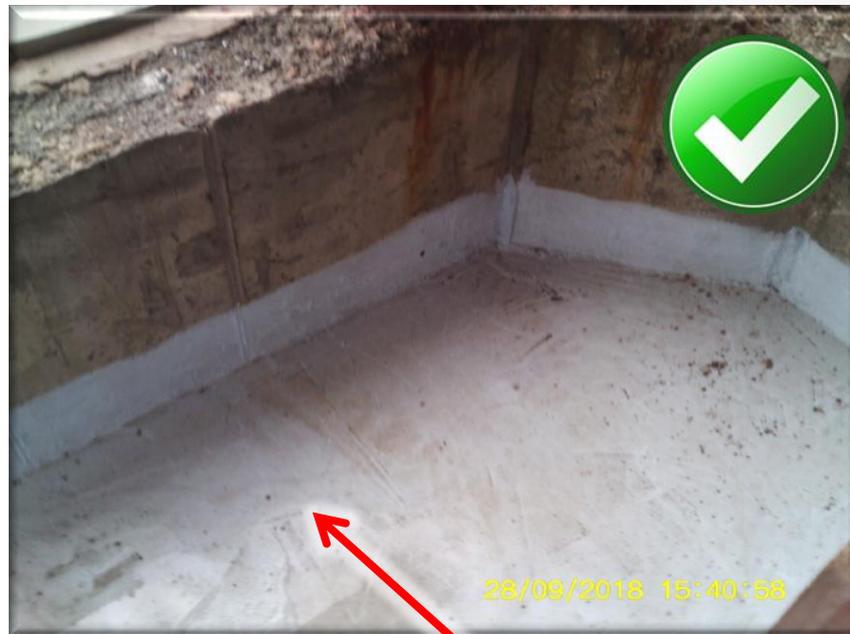
ПОСЛЕ: пол техбалкона покрыт гидроизоляционным материалом «технониколь»

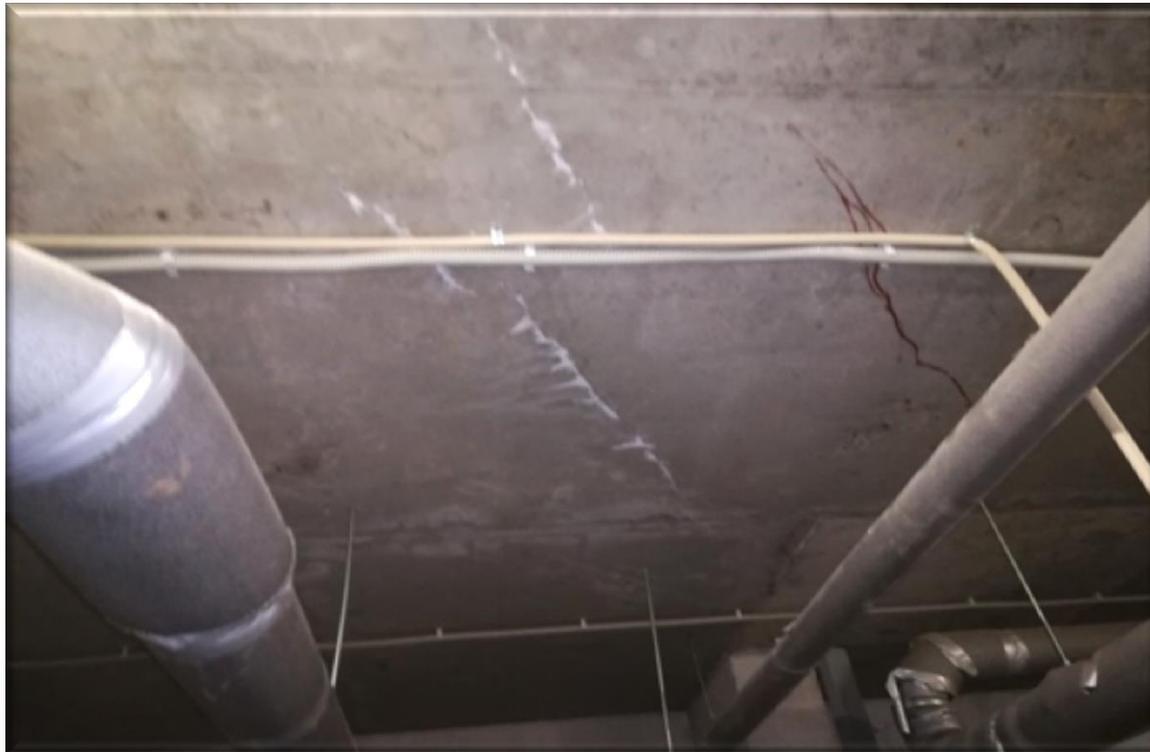
Для обеспечения работы насосов системы пожаротушения был заменён сгоревший автовыключатель 3П 10А на более мощный 3П 25А

...а также заменён кабель питания насосов на новый, так как сечение старого кабеля не соответствовало мощности насосов. Произведена прокладка нового кабеля по потолку

Проведенные работы обеспечивают стабильное электропитание насосов станции пожаротушения

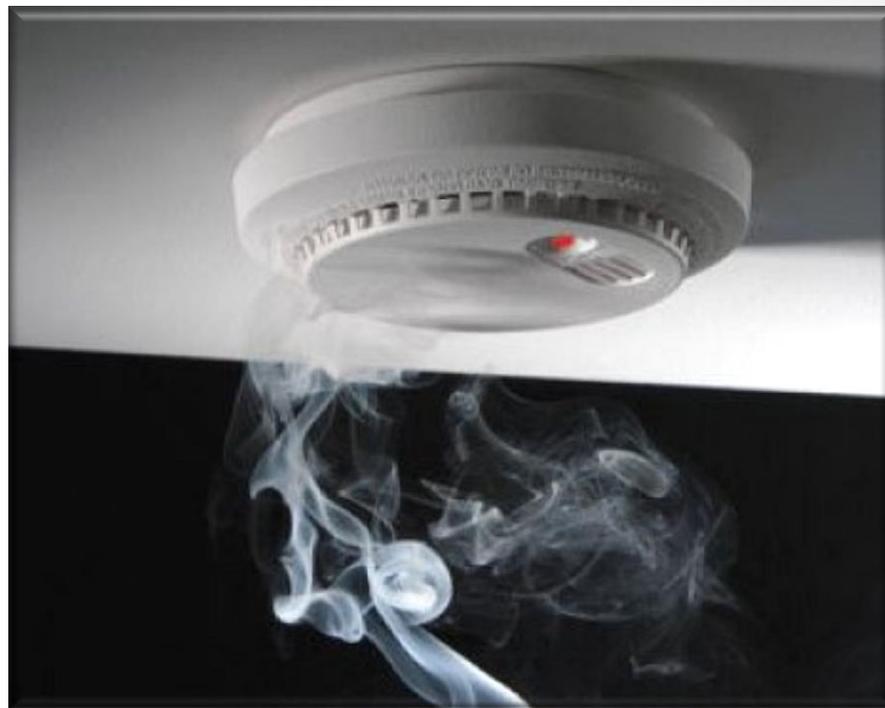
- Система автоматической пожарной сигнализации (АПС), предназначенная для обнаружения очага задымления/возгорания и предупреждения жителей – отсутствует полностью

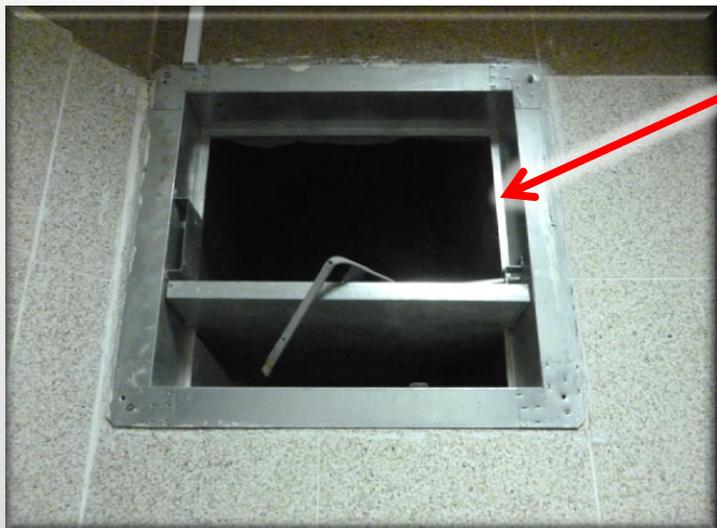
На этажах отсутствуют приводы клапанов дымоудаления

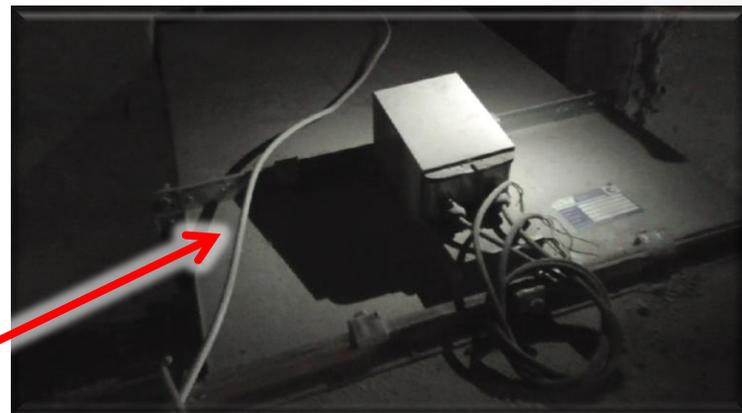
Приводы клапанов подпора воздуха на техническом этаже не подключены или отсутствуют

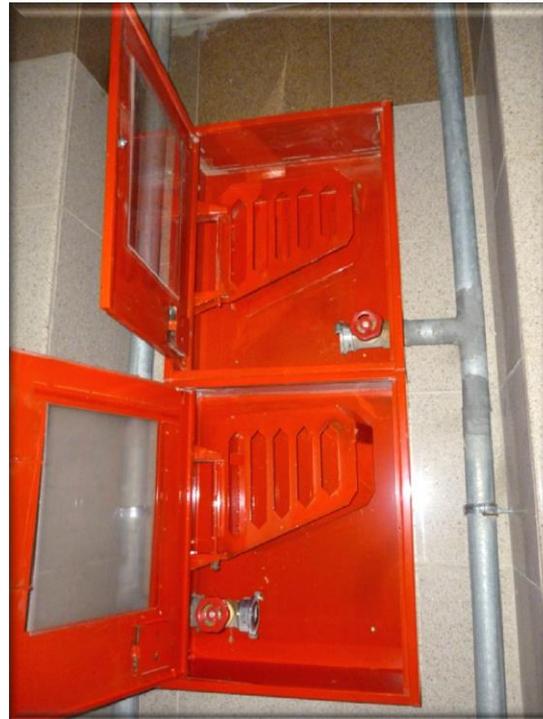
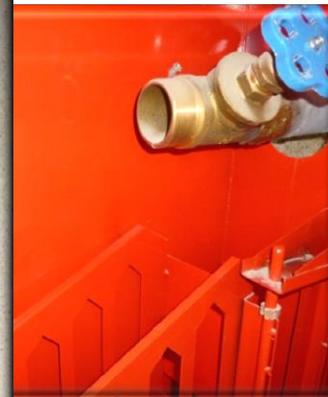
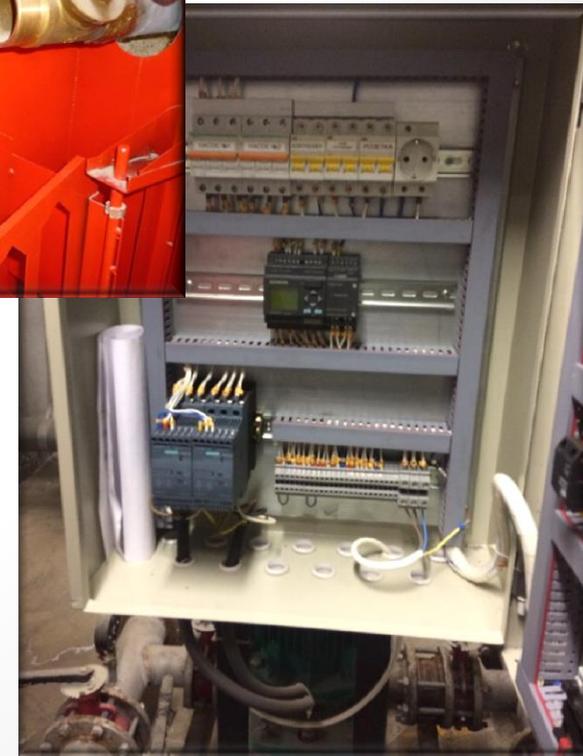
При принятии дома в эксплуатацию было выявлено, что пожарные шкафы разукomплектованы, не было пожарных рукавов, шкаф управления насосами неисправен. Отсутствует автоматический запуск пожарных насосов и задвижки, обеспечивающей в экстренной ситуации подачу воды в обход общедомового прибора учета.

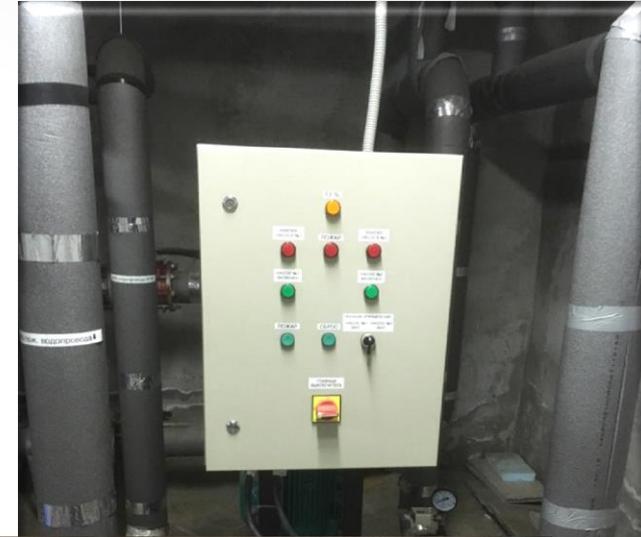
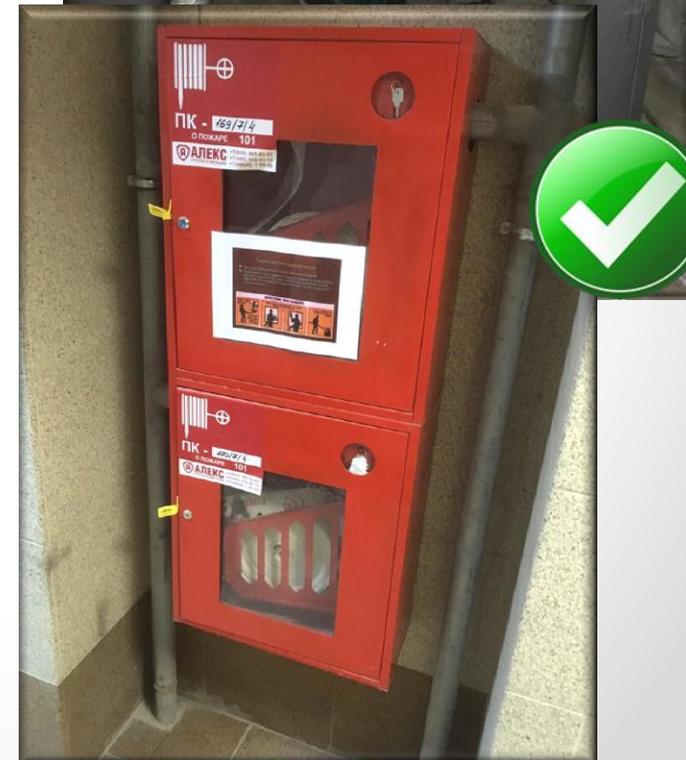
Работа ВПВ восстановлена в ручном режиме. Однако, в экстренной ситуации система ВПВ не сможет обеспечить необходимое давление без включения пожарного насоса в ручном режиме, поэтому необходима ее доработка.

- произведена комплектация пожарных шкафов пожарными рукавами с последующей пломбировкой
- произведены ремонтные работы по восстановлению шкафа управления противопожарными насосами
- произведены проверки системы ВПВ на водоотдачу (при ручном пуске - соответствует нормам, автоматический пуск не работает из-за отсутствия комплектующих системы)
