Отчет по проделанным работам Северное шоссе 16а

Дата начала обслуживания дома
управляющей компанией «ВЕСТА-Прогресс»: 01.10.2017

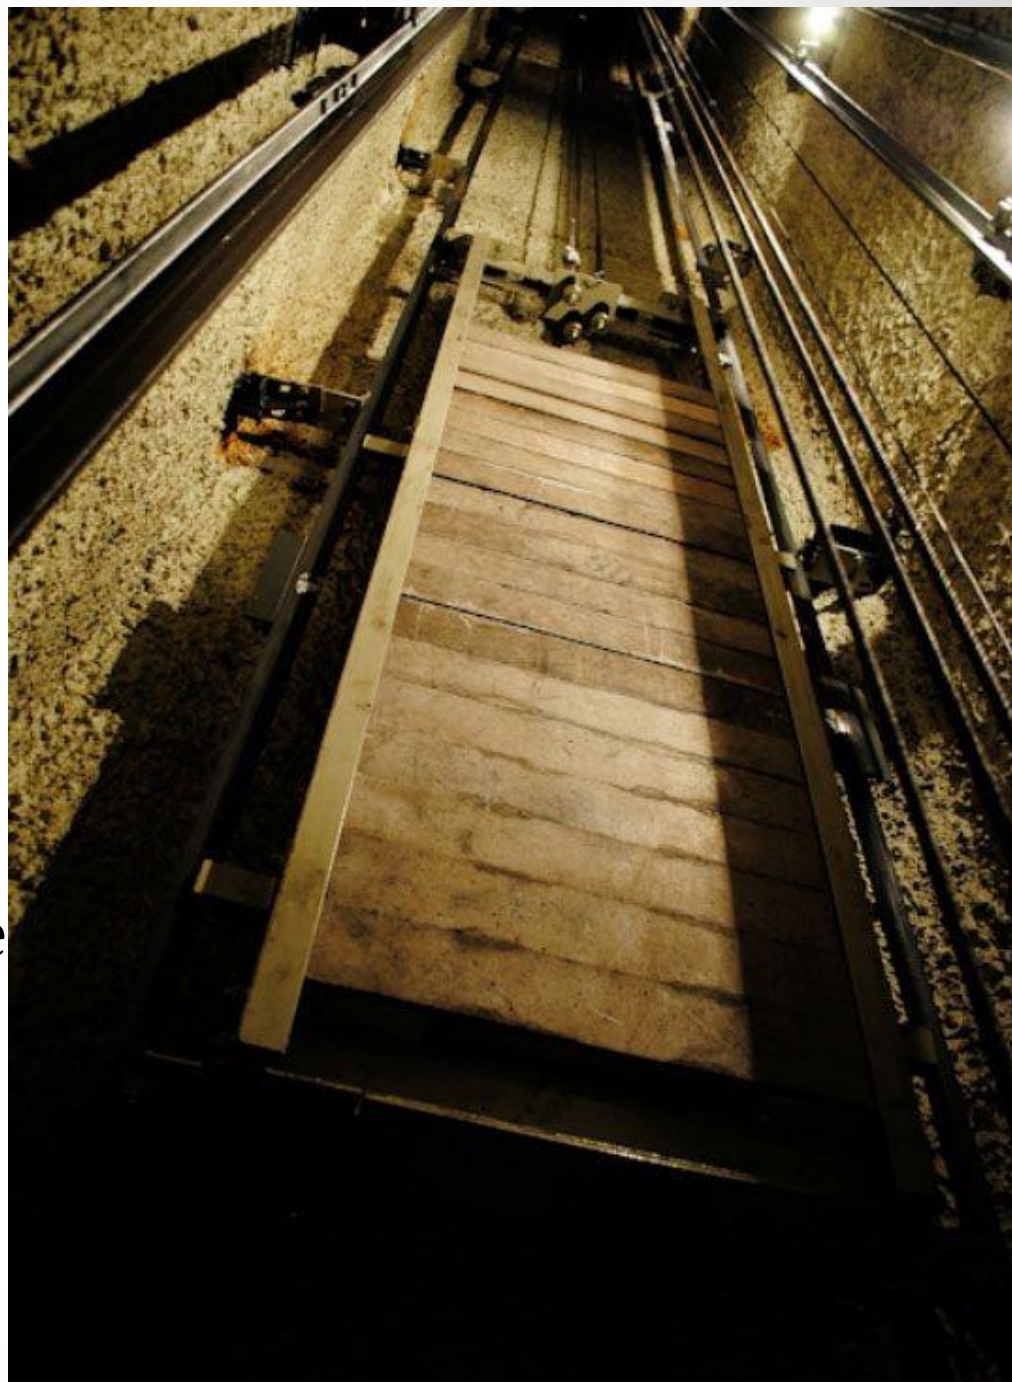
Противовесы
лифтов не входили

в зацепление с
направляющими. Сами
направляющие были
искривлены и имели
недостаточное
количество креплений.
Все это грозило тем, что
в любой момент при
движении лифта могло
произойти столкновение
кабины и противовеса,
что привело бы
разрушению кабины,
травмам и даже гибели
пассажира.

- Были выровнены все направляющие как по вертикали, так и по горизонтали, в шахте лифта и в прямках
- Установлены дополнительные крепления (кронштейны)
- Отрегулирован ход противовеса и кабины

чистка направляющих, удаление опалубки и заделка отверстий шахты, установка дополнительных креплений

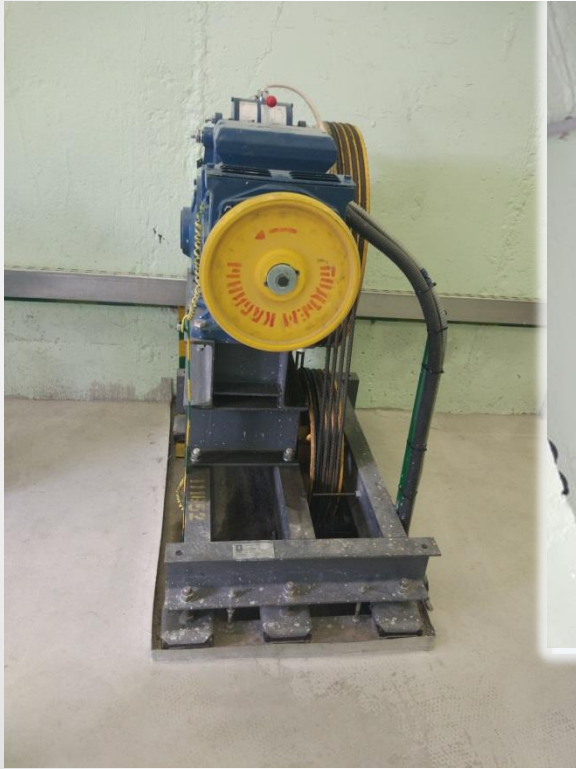
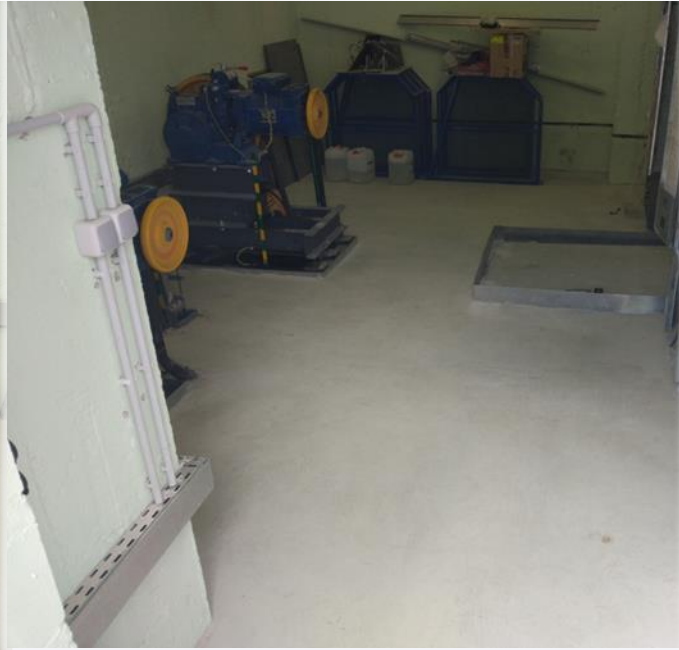
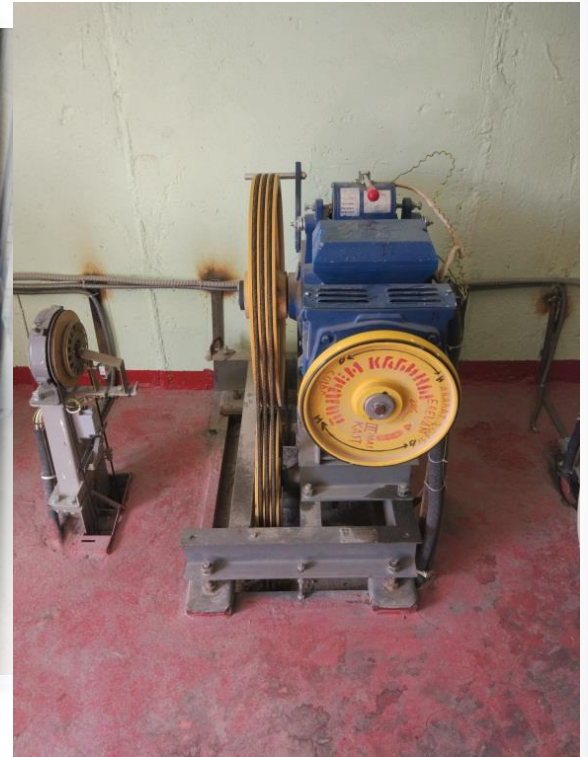
Рамы грузовых лебедок были установлены с нарушениями, грузовые лебедки не были на них закреплены, что в любой момент могло привести к срыву троса и вкуже с другими нарушениями – к падению лифтовой кабины

Рамы и грузовые лебедки были демонтированы, выровнены и закреплены.

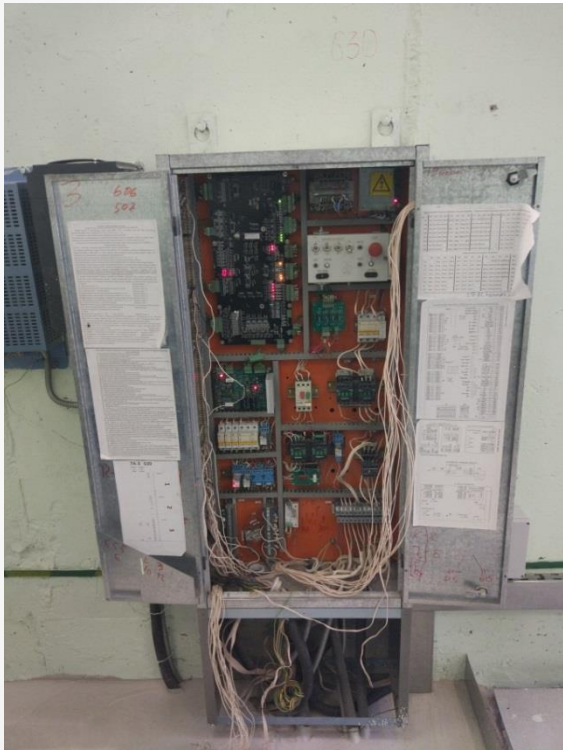
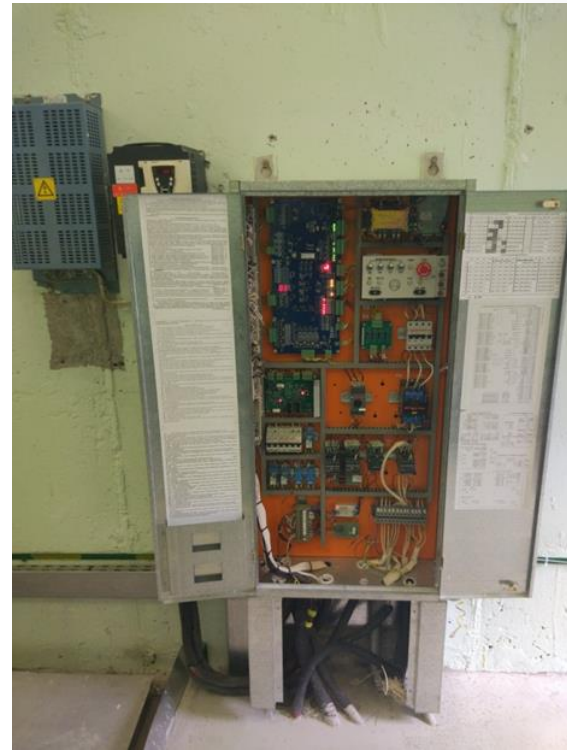
Шкафы управления лифтами, в которых находится все автоматическое оборудование, были в аварийном состоянии. Провода были не закреплены, не промаркированы, многие были оборваны. Большинство систем безопасности было отключено.

Произведен демонтаж старой проводки и полная переборка шкафов управления. Полностью восстановлена работа всех систем управления и безопасности.

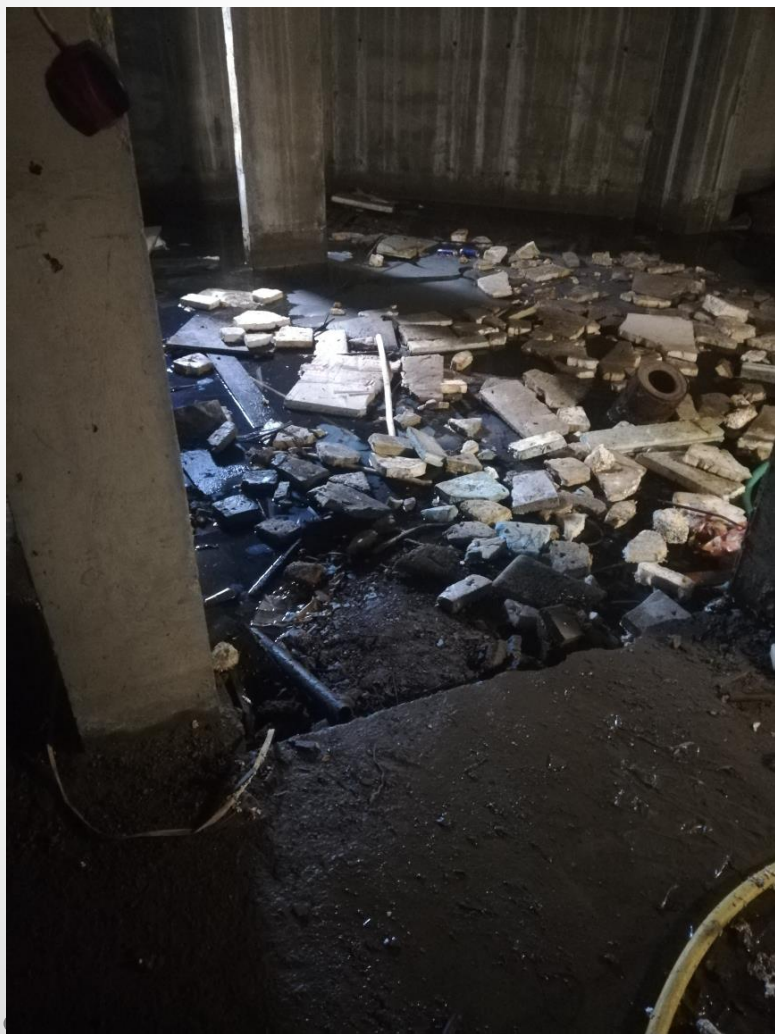
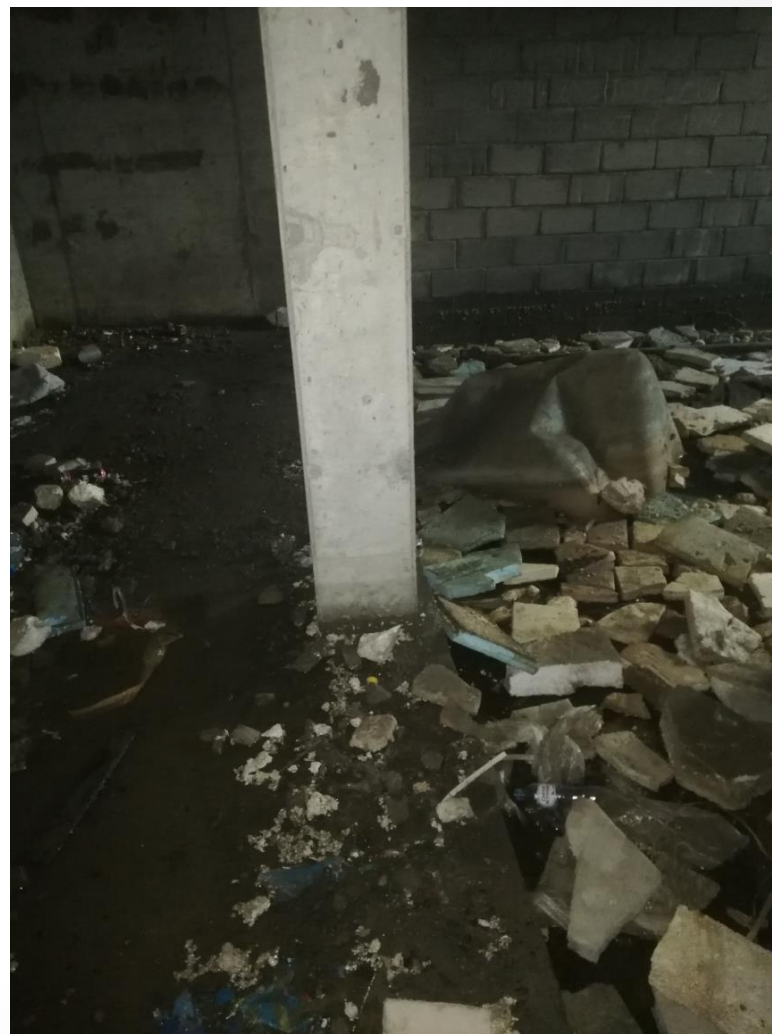
Одной из самых больших проблем дома оказались
грунтовые воды в подвальных помещениях. Уровень
грунтовых вод в подвале составлял **30-35 см**

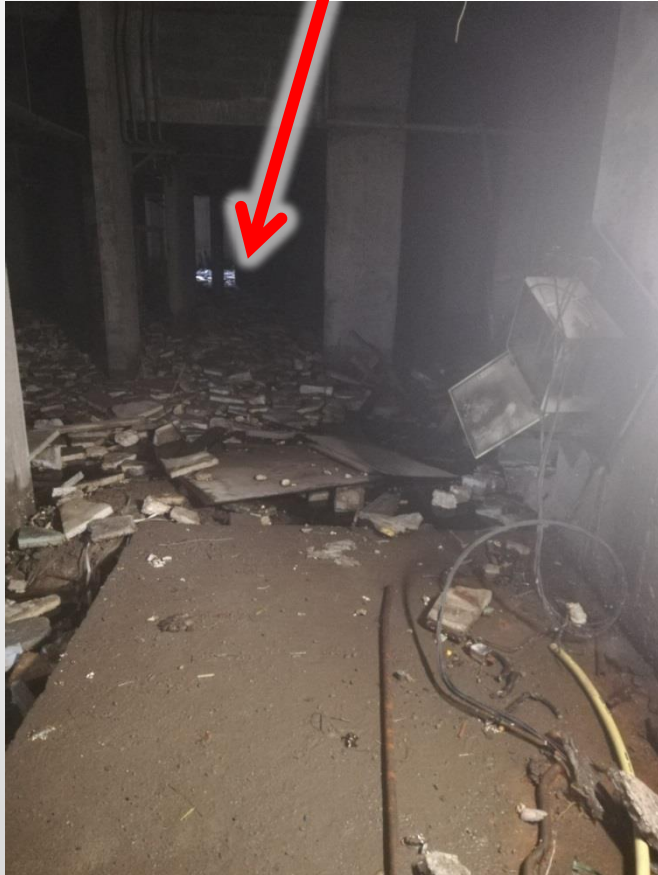
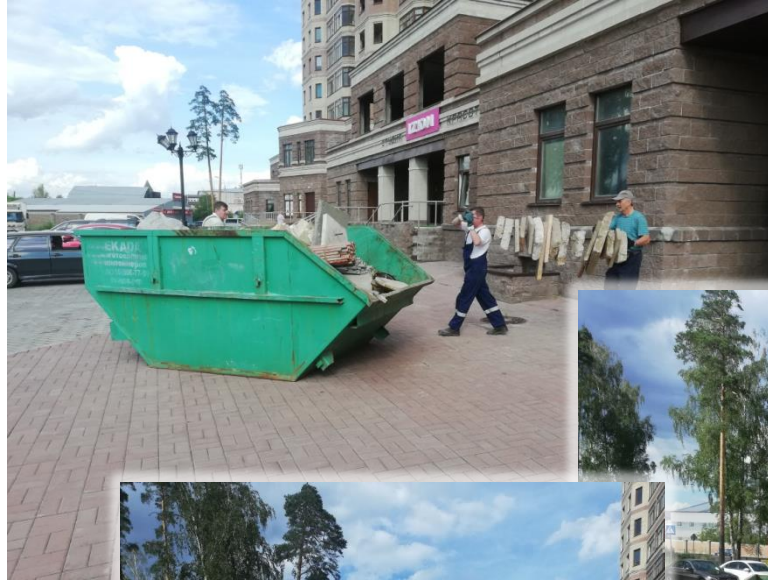
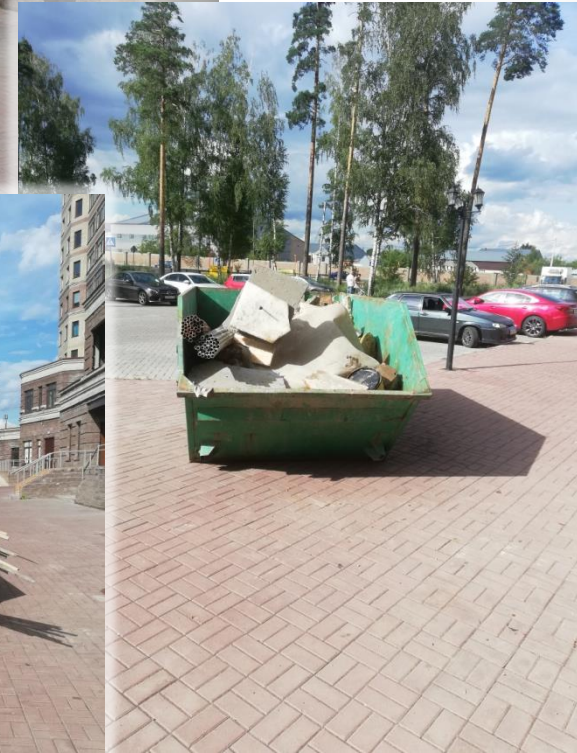
Откачка воды осложняется огромным количеством строительного мусора в подвале, поэтому проводятся интенсивные работы по его уборке

Так выглядел подвал

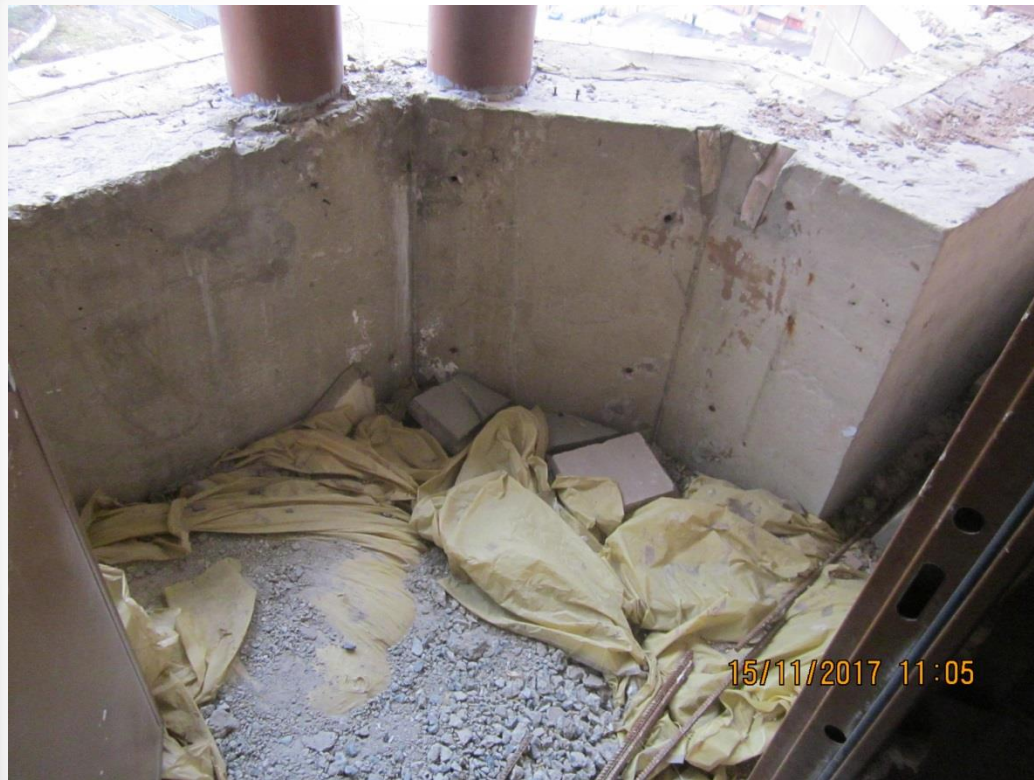
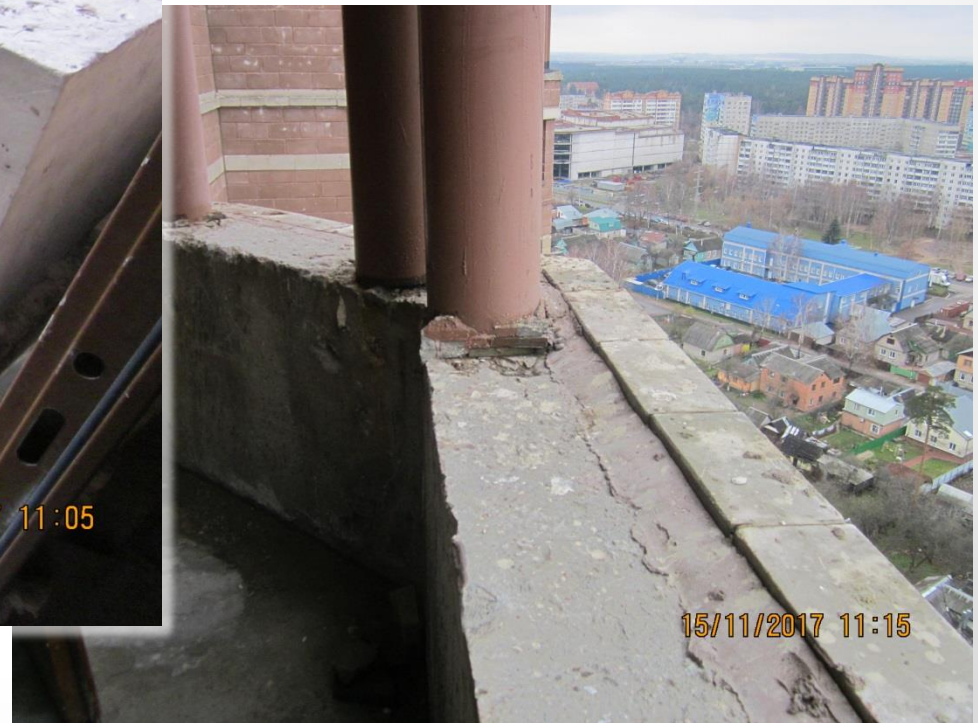
Все 12 технических балконов над переходными и квартирными лоджиями оказались без гидроизоляции, что влекло разрушение конструктивных элементов здания и попадание воды в квартиры верхних этажей

В ноябре 2017 года была проведена гидроизоляция **165 кв.метров** технических балконов, что позволило избежать залива квартир на верхних этажах

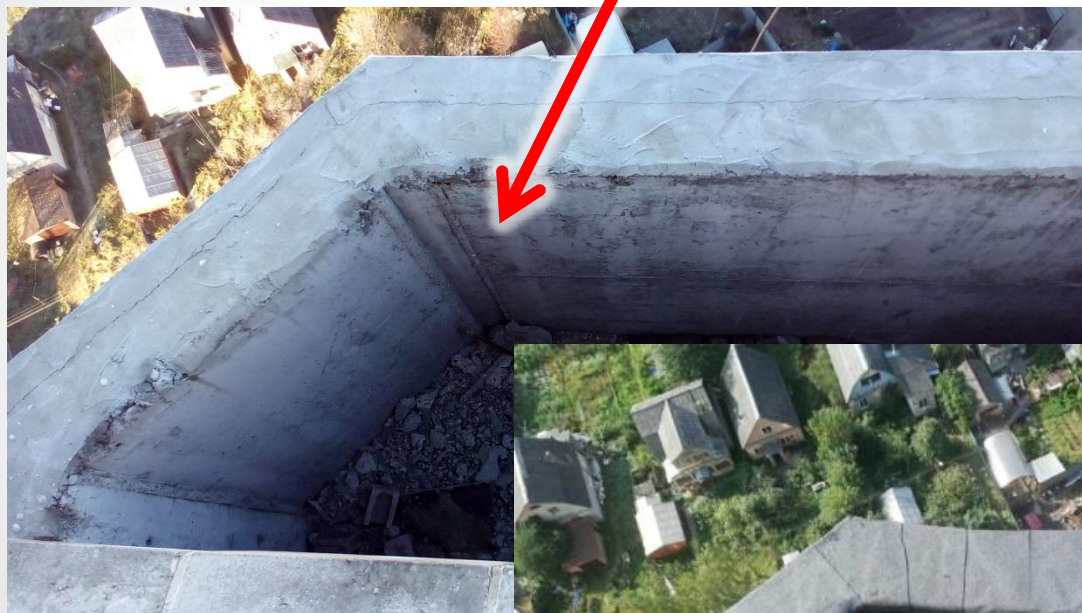
Вот так технический
балкон выглядел ДО
начала работ

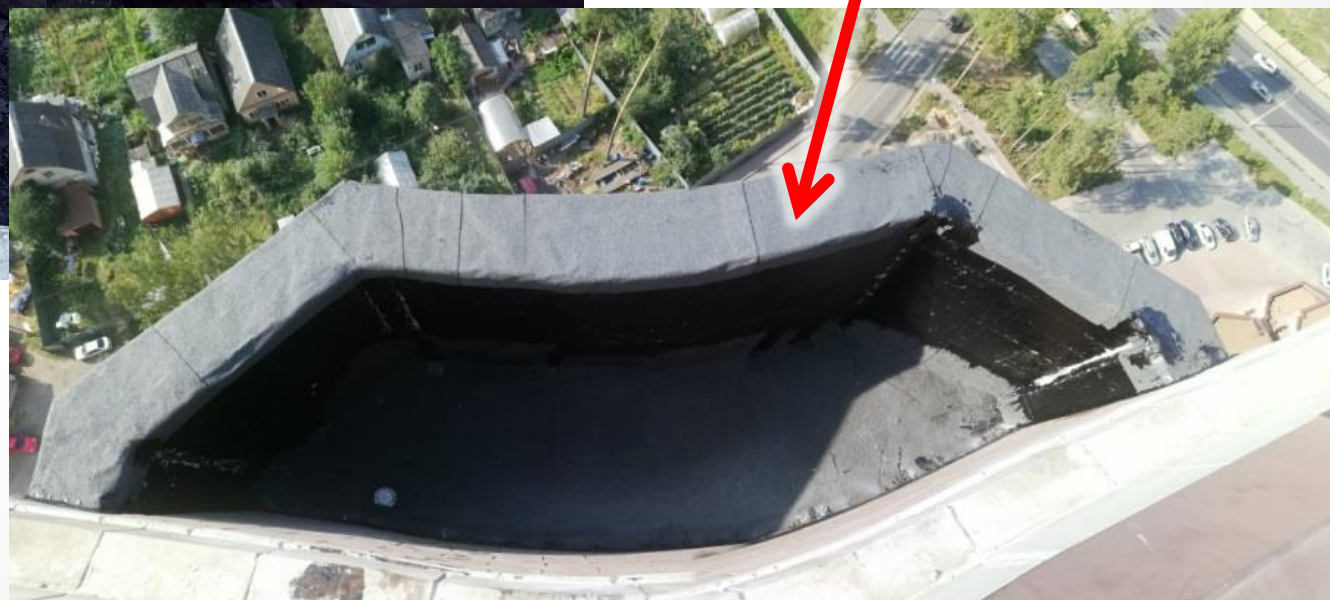
Сейчас балкон
полностью
гидроизолирован,
покрыт мягкой
кровлей и имеет
систему
водоотведения с
подогревом

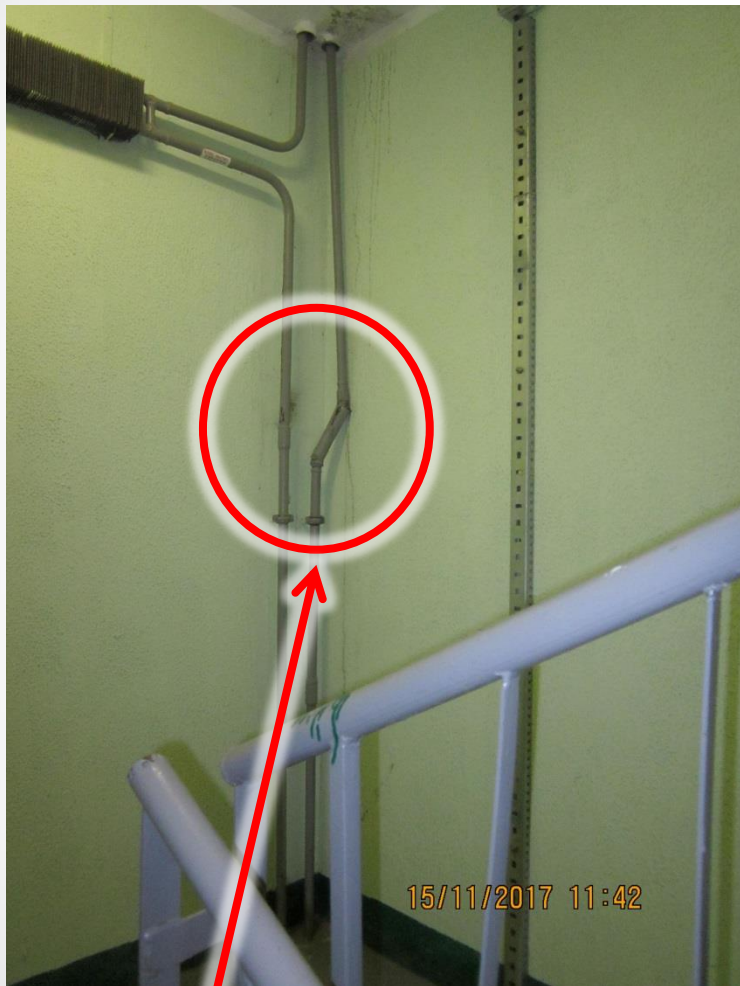
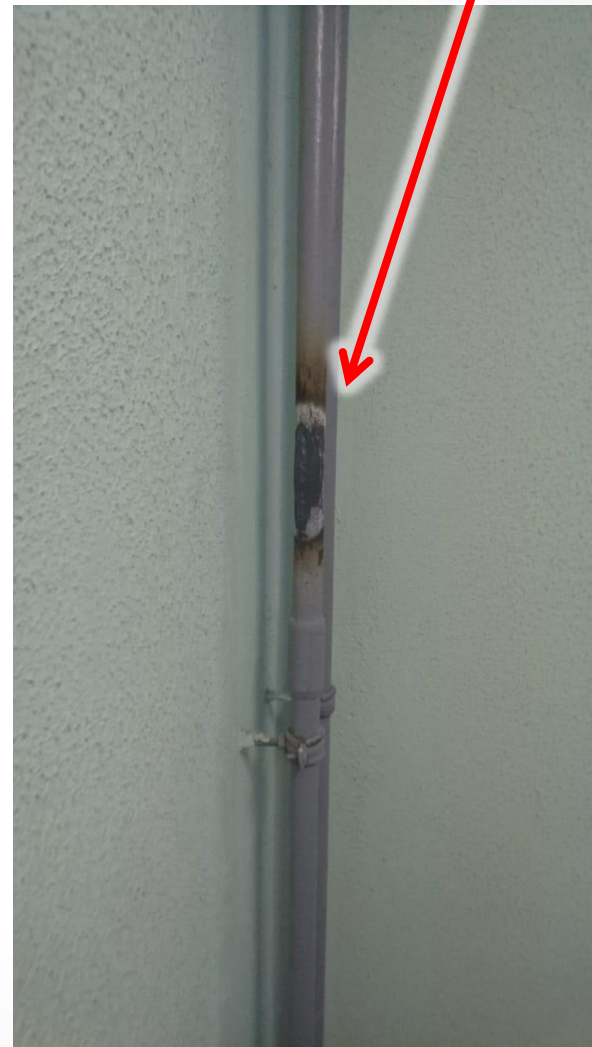
Трубы были разморожены, текли,
некоторые были даже сломаны

Ведутся работы по восстановлению **ОТОПЛЕНИЯ** в местах **общего пользования**
