Отчет по проделанным работам Северное шоссе 14

Дата начала обслуживания дома
управляющей компанией «ВЕСТА-Прогресс»: 22.03.2018

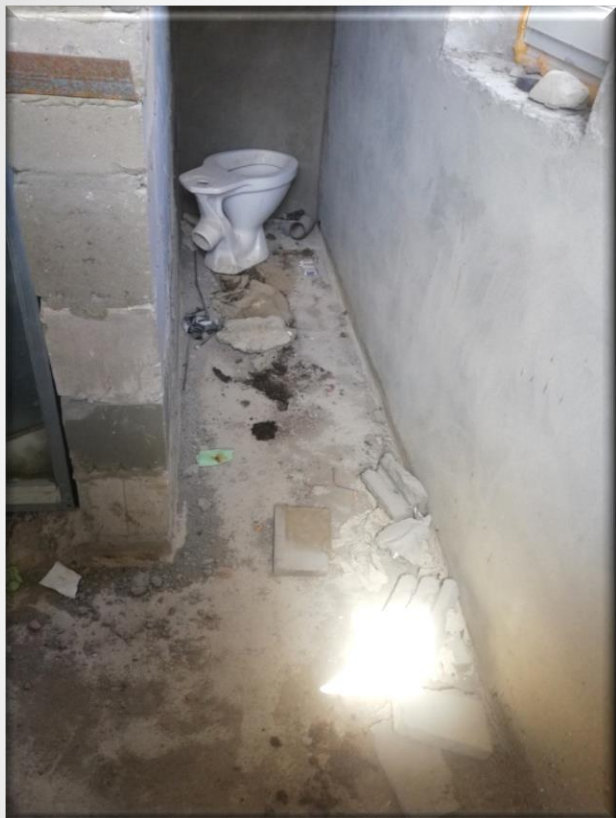
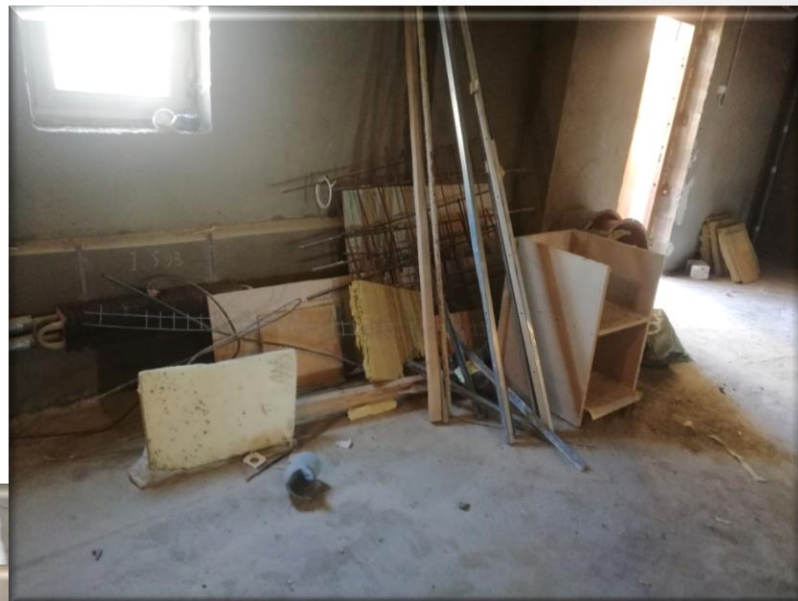
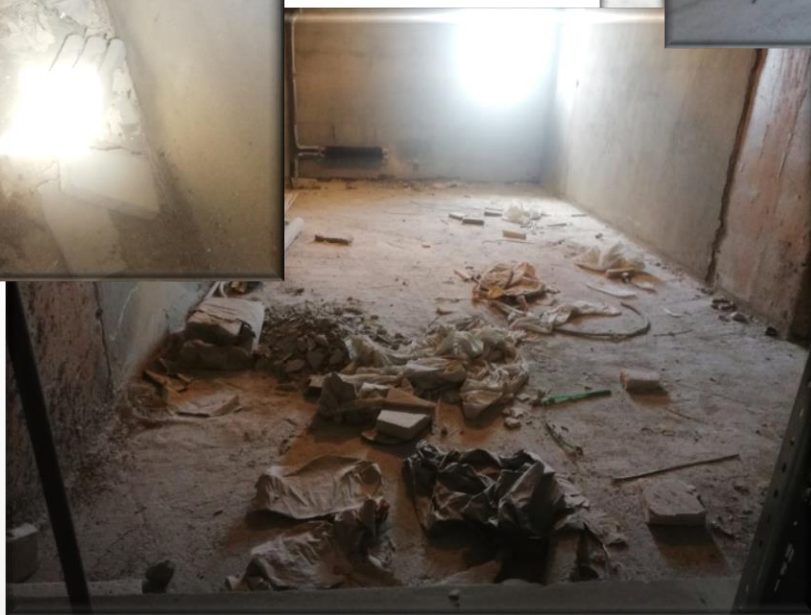
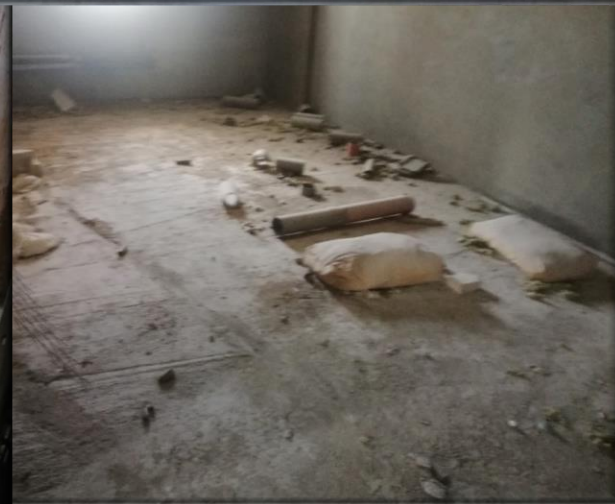
На кровле и техэтаже было скоплено огромное количество строительного и бытового мусора

...который был собран, упакован, спущен вниз и утилизирован.

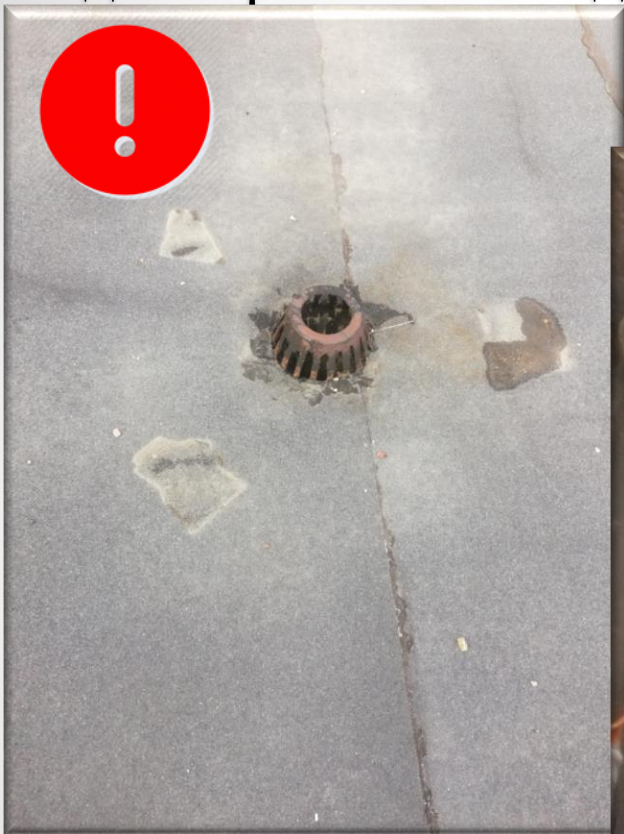
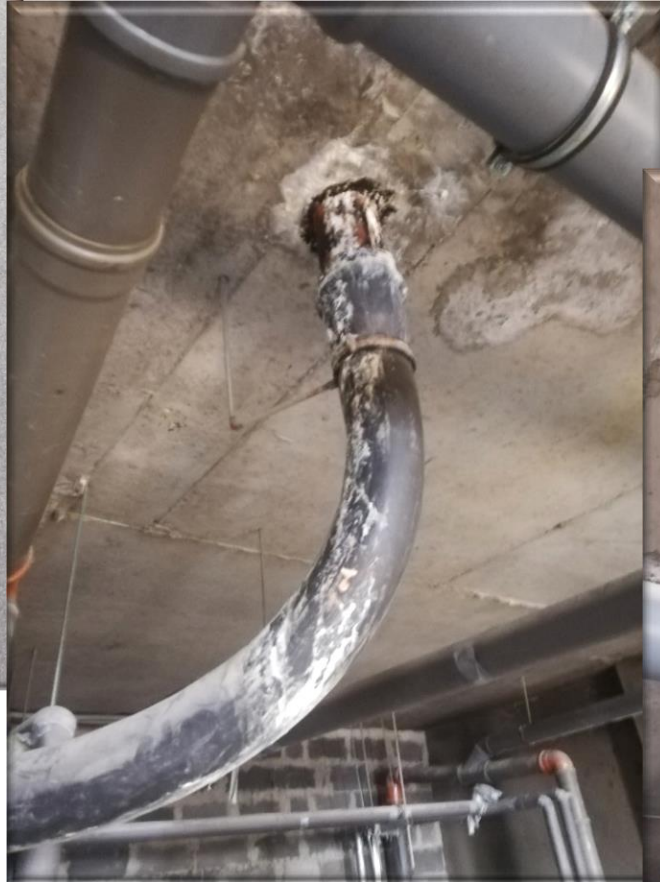
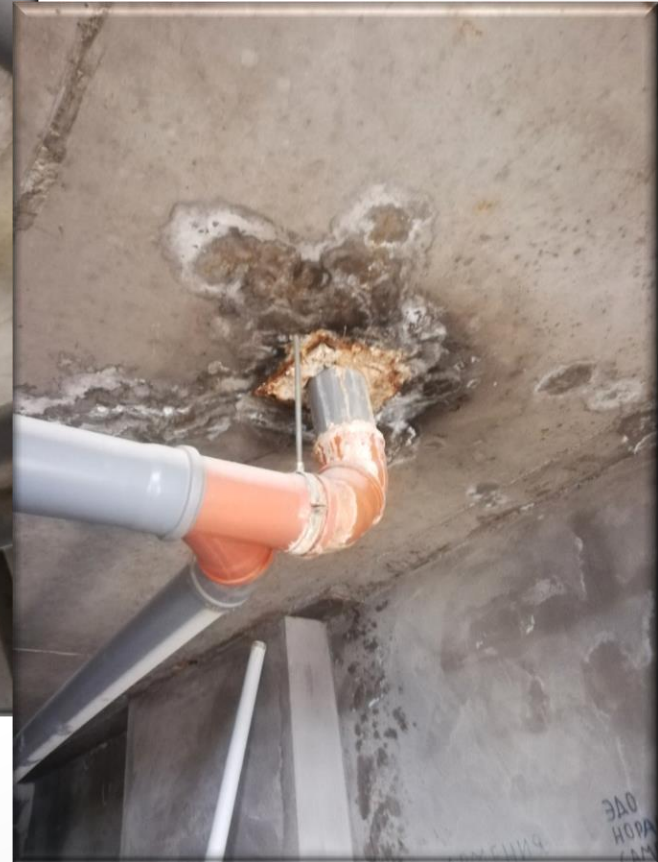
Из-за отсутствия гидроизоляции ливневых воронок на кровле вода с крыши попадала на технический этаж

Произведен локальный ремонт кровли, герметизация швов и всех ливнеприемных воронок

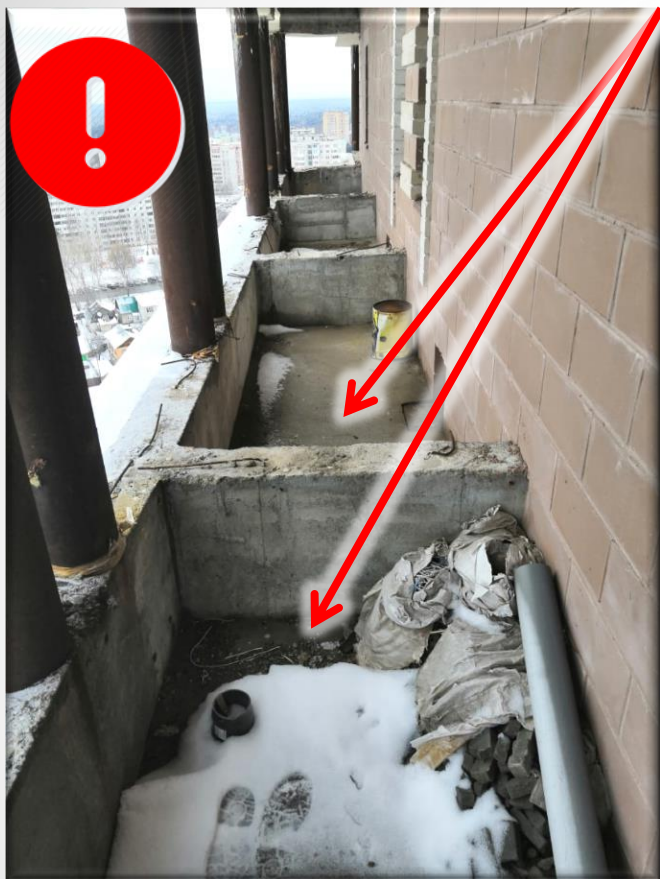
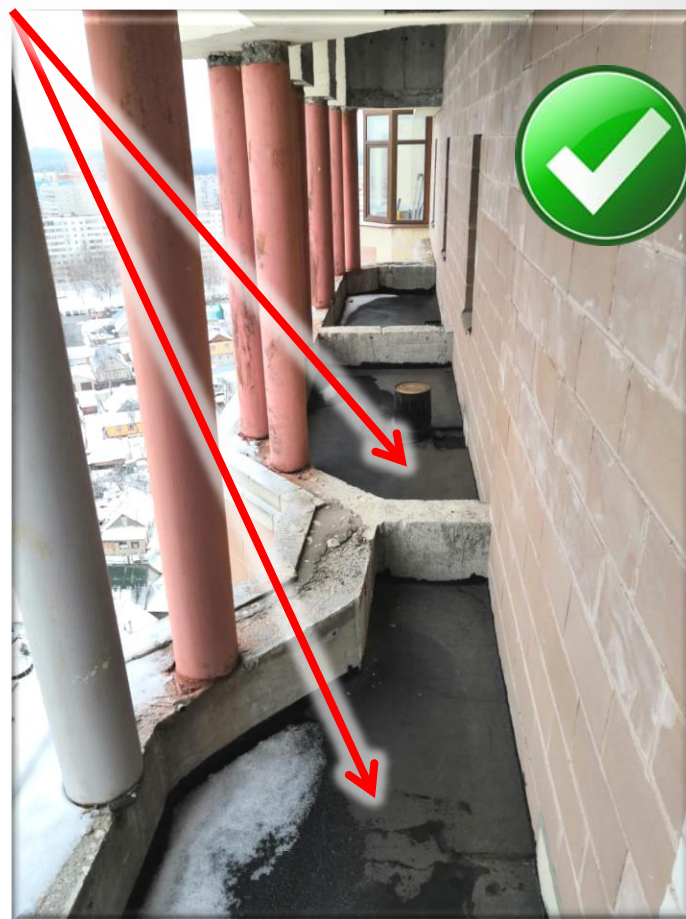
В доме полностью отсутствовала гидроизоляция балконов техэтажей.

Произведена гидроизоляция 6 техбалконов 1 подъезда, где ситуация была критическая, и отсутствие гидроизоляции приводило к заливу квартир на верхних этажах.

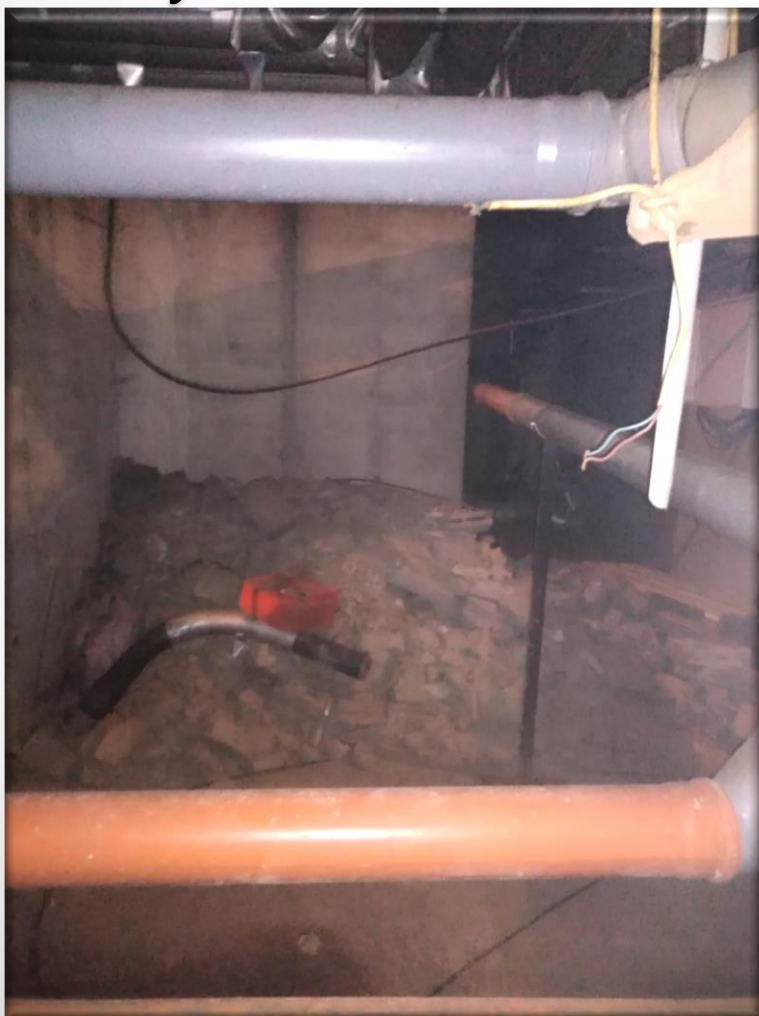
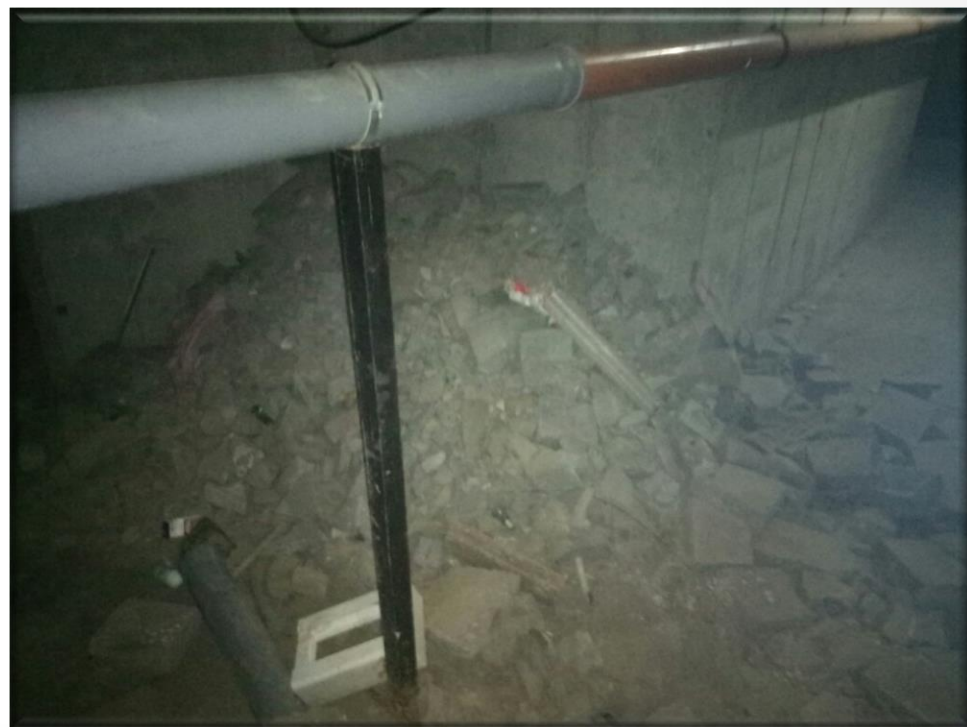
Одна из самых серьезных проблем дома – постоянно поступающие в подвал грунтовые воды и большое количество строительного мусора, оставленного застройщиком, что сильно затрудняло работы по осушению подвала.

С мая по июль 2018 производились интенсивные работы по осушению подвала, вывозу и утилизации строительного мусора и наведению порядка в подвальных помещениях. Грунтовые воды скапливались даже в помещениях, где расположены электрощитовые. Для отводы воды из помещений ВРУ высверливались специальные отверстия.

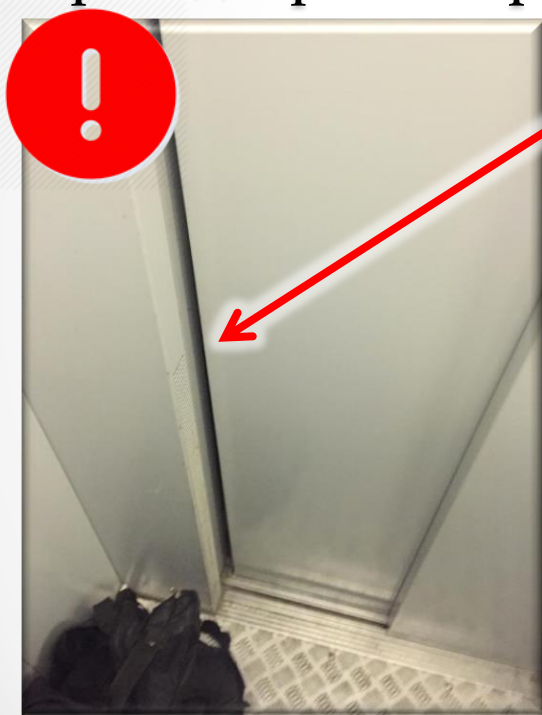
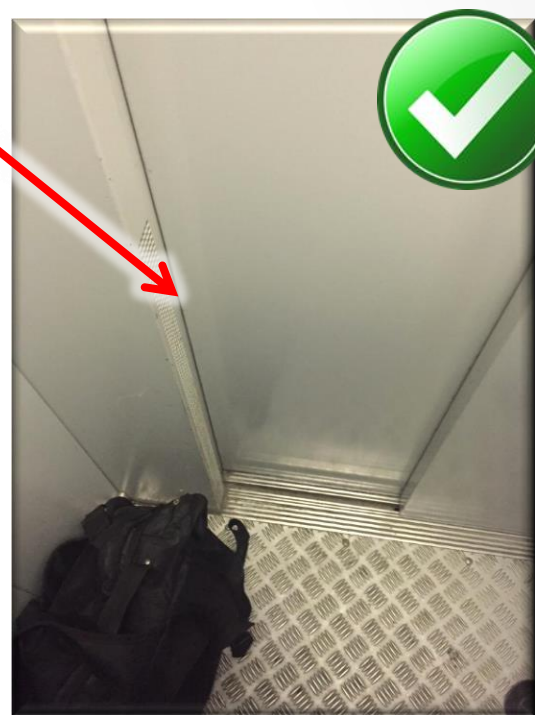
ДО и ПОСЛЕ
регулировки

В связи с тем, что некоторые жители механически удерживают двери (например, при погрузке грузов) вместо удержания дверей при помощи кнопки, появляются зазоры и створки дверей лифтов плотно не закрываются. Поэтому уже неоднократно проводились работы по регулировке створок дверей лифтов.

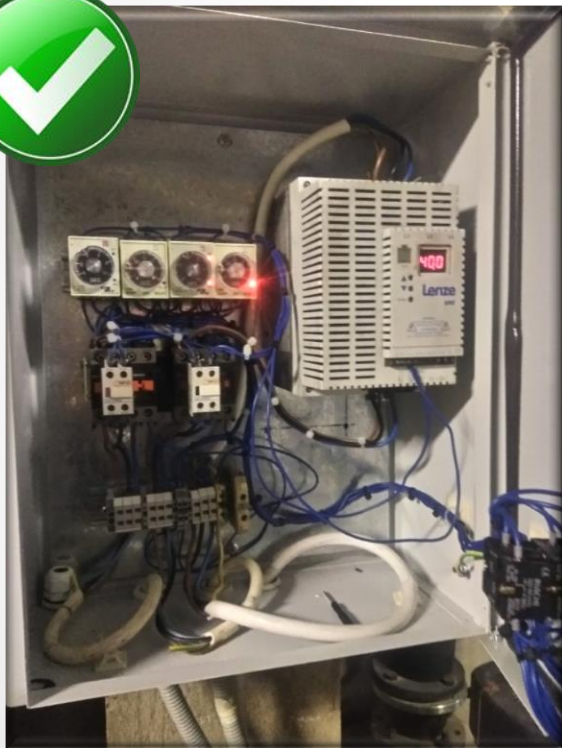
Отсутствовала возможность регулировки работы и плавного пуска насосов системы отопления в ИТП. Они работали на полную мощность, что приводило к повышенному энергопотреблению и постоянному шуму в системе отопления.

Для уменьшения частоты вращения и плавного пуска насосов был установлен щит автоматики с частотным преобразователем.

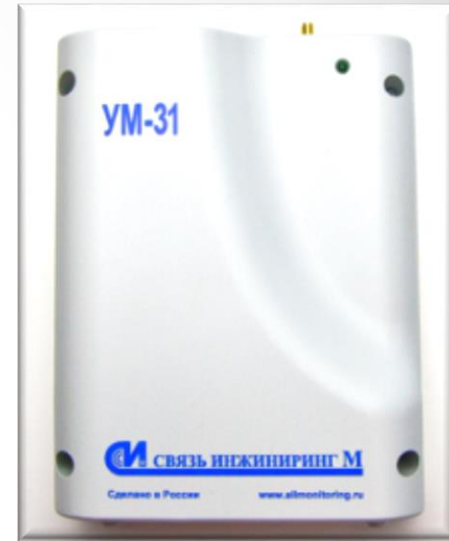
- устройство мониторинга не подключено к приборам учета,
- настройки устройства мониторинга не выполнены

- произведено детальное обследование системы,
- выявлены обрывы и короткие замыкания шлейфов интерфейса,
- смонтирована часть отсутствующих шлейфов, отремонтированы обрывы и устранены короткие замыкания,
- произведена коммутация шлейфов к устройству мониторинга,
- произведены общие настройки устройства мониторинга для
- считывания показаний с приборов учета электроэнергии •

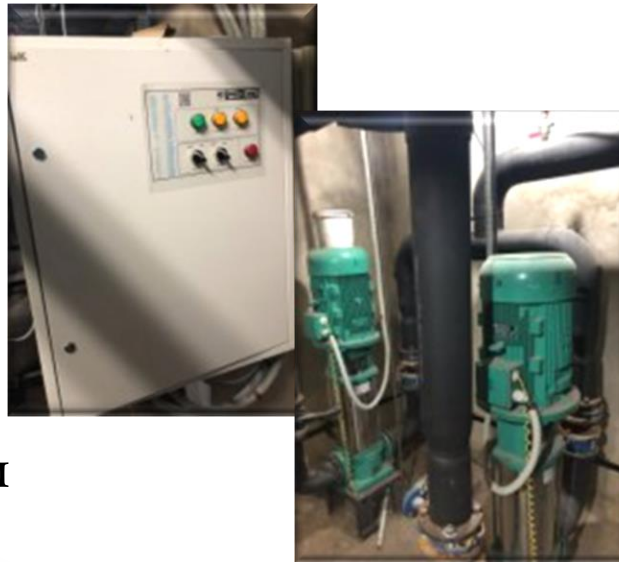
*Шкаф управления
противопожарными насосами*

При приеме дома под управление было выявлено, что пожарные шкафы ВПВ частично не смонтированы, не укомплектованы стволами и рукавами, отсутствуют кнопки дистанционного пуска пожарных насосов с соединяющими их кабельными линиями, автоматика пуска пожарных насосов и управления электрозадвижкой в шкафу управления пожарными насосами не установлена, реле давления отсутствует, автоматический запуск насосов не возможен ввиду отсутствия автоматики управления насосами.

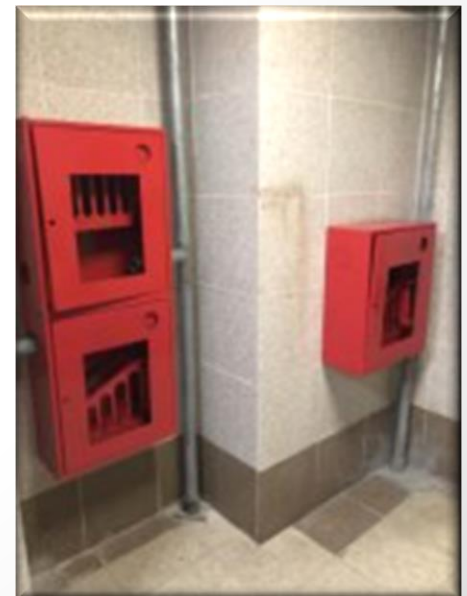
*Пожарный шкаф без стволов,
рукавов и кнопок пуска ВПВ*
