АКТ
СЕЗОННОГО (ВЕСЕННЕГО/ОСЕННЕГО) ОСМОТРА ОБЩЕГО ИМУЩЕСТВА
МНОГОКВАРТИРНОГО ДОМА

Адрес: Московская обл., Раменский р-н, г. Раменское, ул. Лучистая д.2
(полный адрес многоквартирного дома)

весенний осмотр на "07" апреля 2021 г.

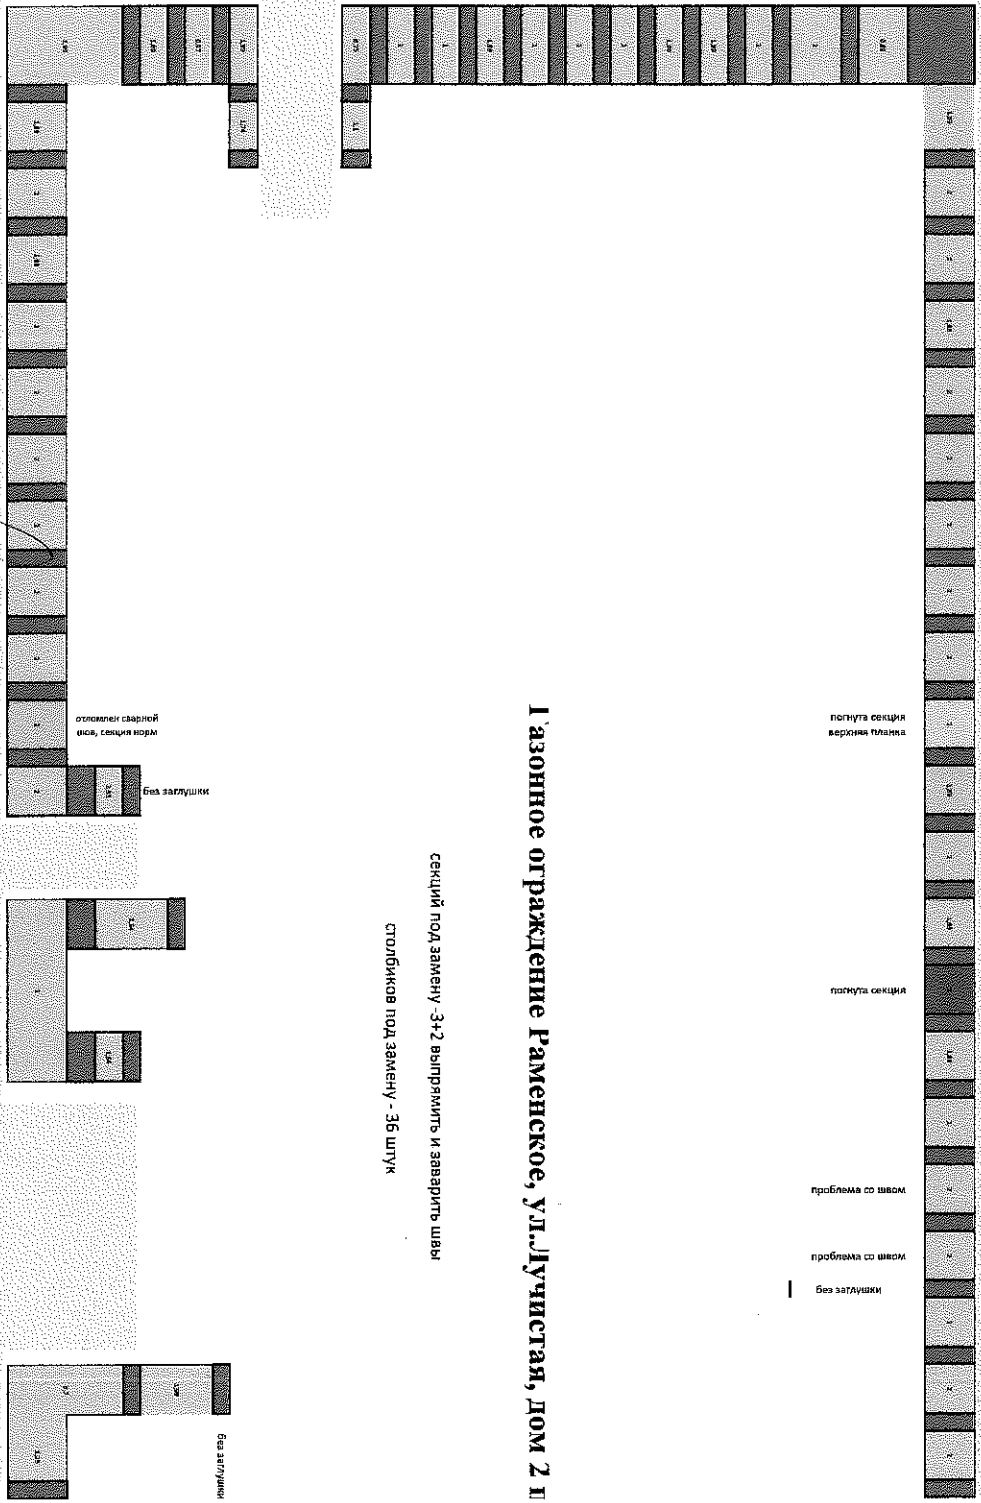
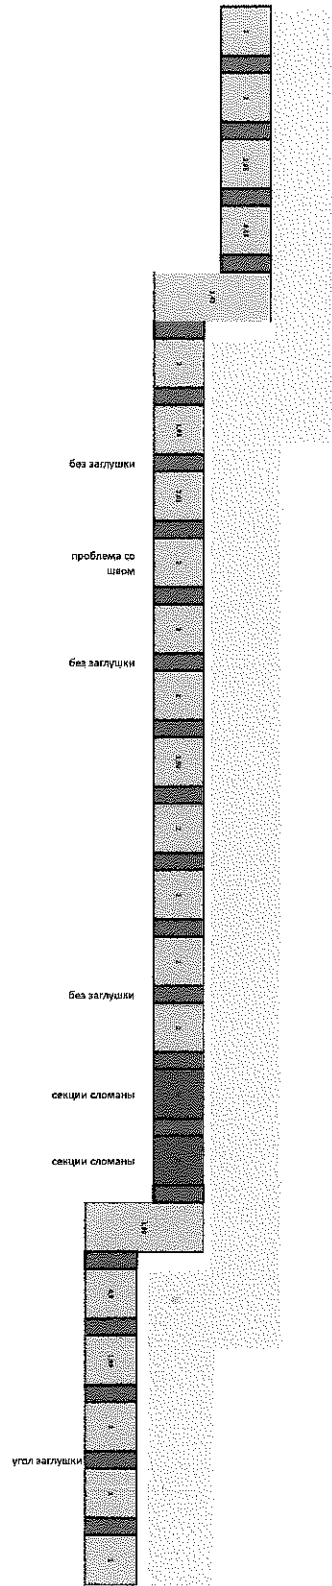
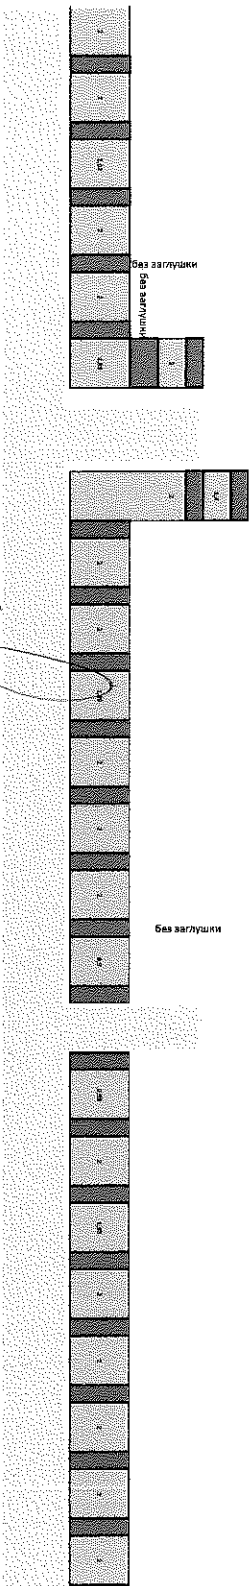
I зонное ограждение Раменское, ул. Луцкистан, дом 2 П

полная секция
верхняя плита

проблема со швом

без заделки

секций под замену - 3+2 выпрямить и заварить швы
столбиков под замену - 36 штук

отломаны сварной
швы, секция порн
