Отчет по проделанным работам Северное шоссе 18

Дата начала обслуживания дома
управляющей компанией «ВЕСТА-Комфорт»: 21.03.2018

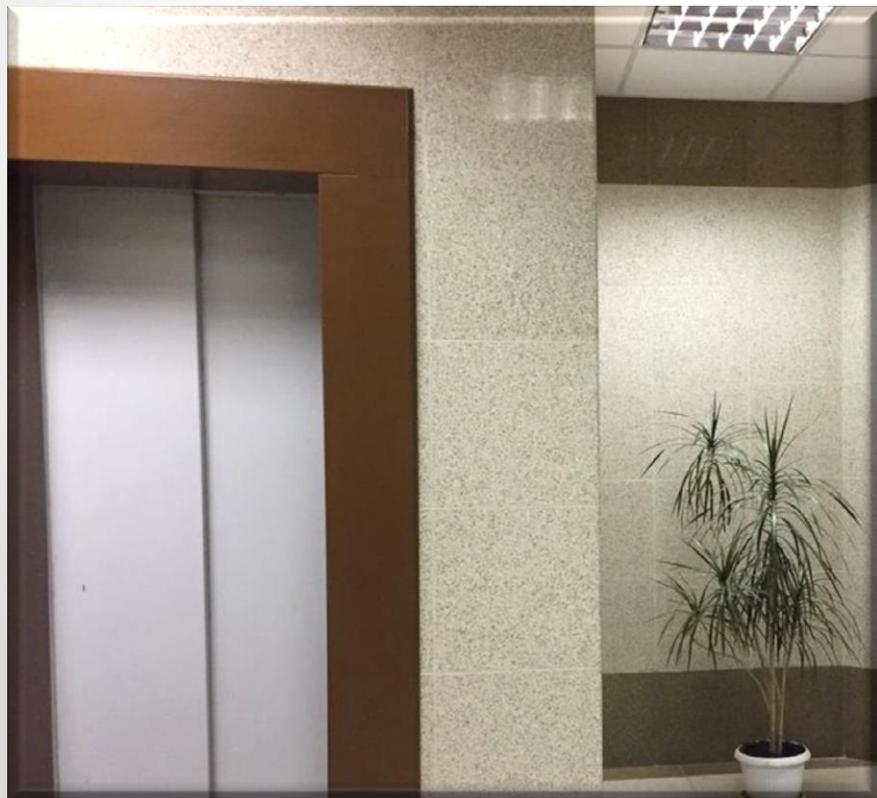
При осмотре лифтового оборудования производства фирмы OTIS в доме 18 по ул. Северное шоссе была выявлена необходимость проведения ремонтных и пуско-наладочных работ в связи с отсутствием большого количества оборудования, необходимого для работы грузопассажирских и пассажирских лифтов, частичным отсутствием документации на лифты, а также полного технического освидетельствования и декларирования.
