Отчет по проделанным работам Северное шоссе 16а

Дата начала обслуживания дома
управляющей компанией «ВЕСТА-Прогресс»: 01.10.2017

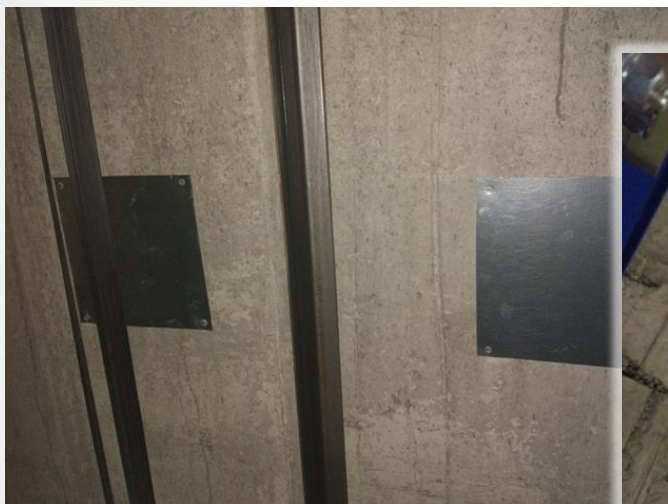
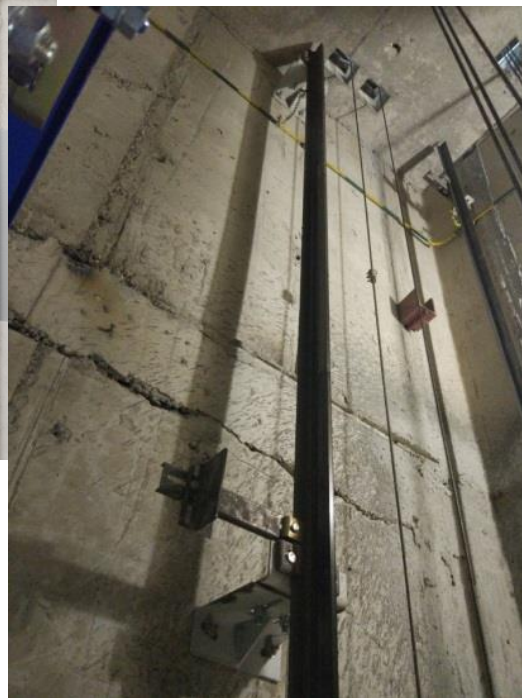
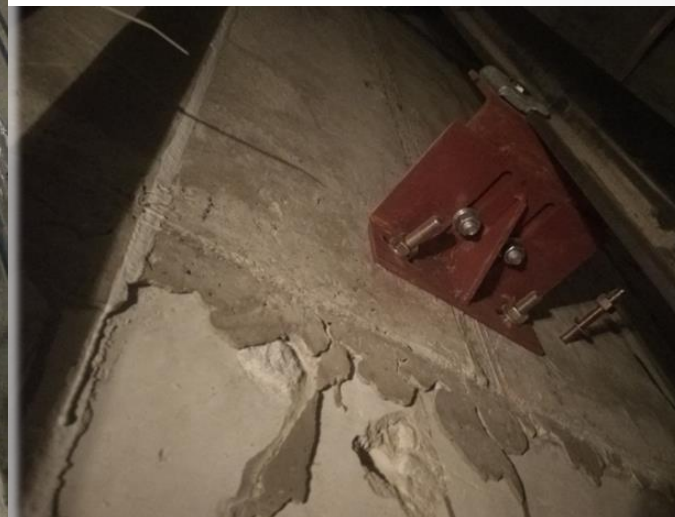
чистка направляющих, удаление опалубки и заделка отверстий шахты, установка дополнительных креплений

- Были выровнены все направляющие как по вертикали, так и по горизонтали, в шахте лифта и в прямках
- Установлены дополнительные крепления (кронштейны)
- Отрегулирован ход противовеса и кабины

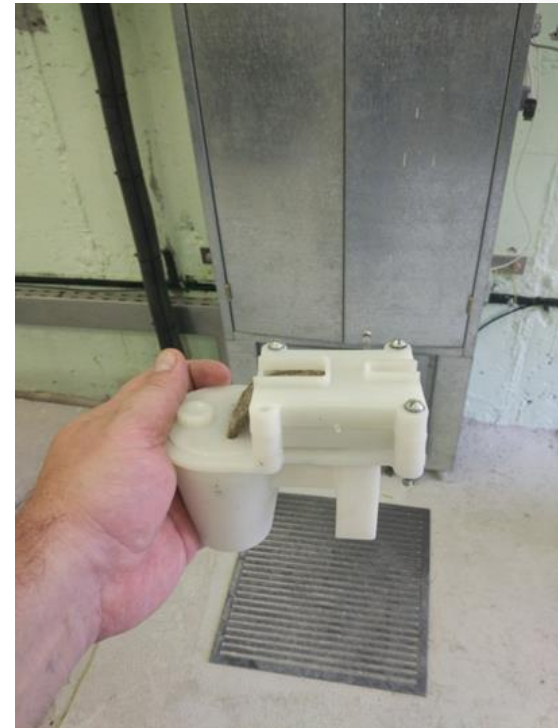
установка новых масленок

- Установлены новые смазывающие устройства
- Произведена перепасовка (натяжка и крепление) канатов, регулировка балансиров и замена креплений кабин

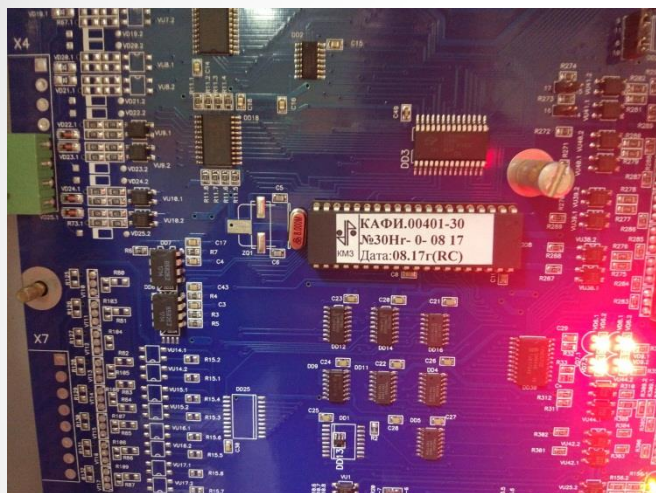
*установка новой
платы программного
обеспечения*

Также в шкафах управления был произведен ремонт плат управления с заменой реле и автоматов

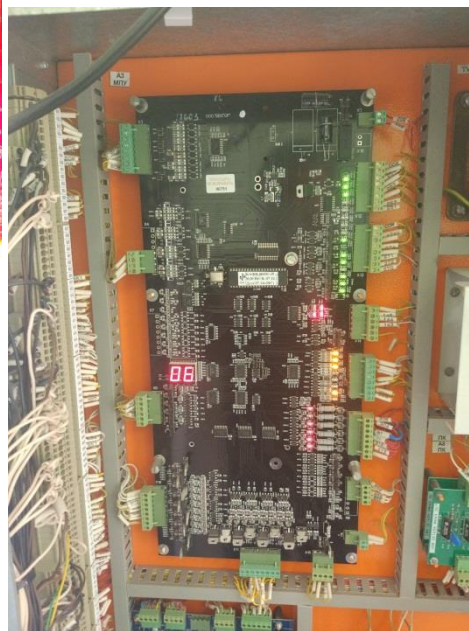
*замена и ремонт платы
управления*

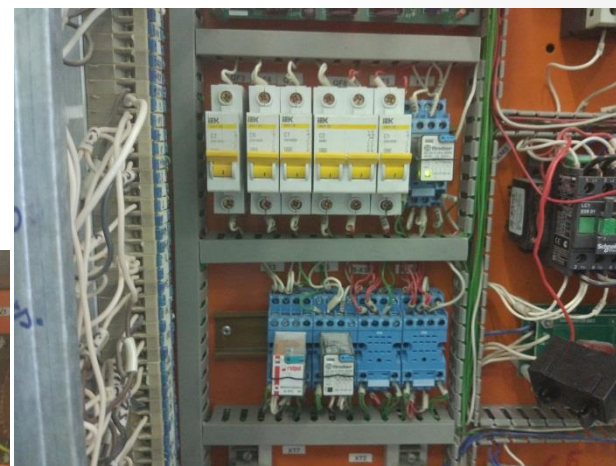
замена реле и автоматов

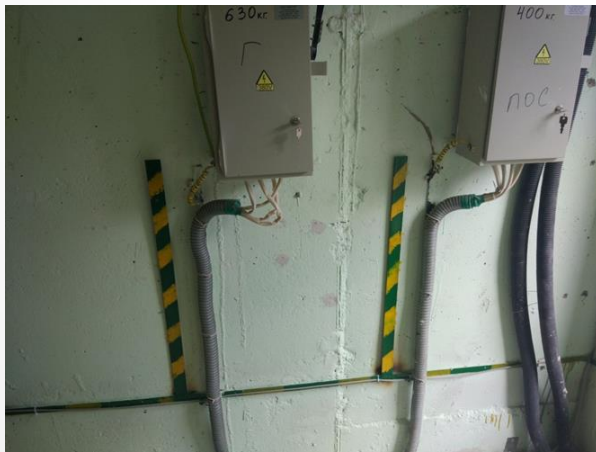
Электропроводка и силовые кабели в шахтах и машинных помещениях были не упорядочены и не зафиксированы на стенах. Все лифтовое оборудование не было подключено к контуру заземления. Монтаж контура заземления не был завершен.

*закрепление кабелей электропитания
и контура заземления (с покраской)*

- Завершен монтаж контура заземления
- Электропроводка убрана в кабель-каналы и зафиксирована на стенах

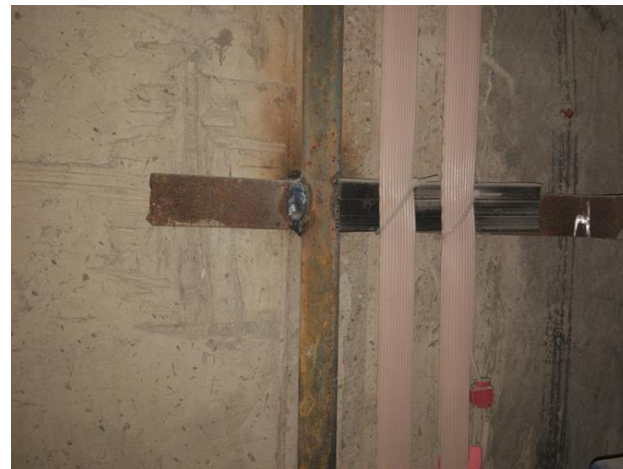
*монтаж и крепление
заземления и проводки*

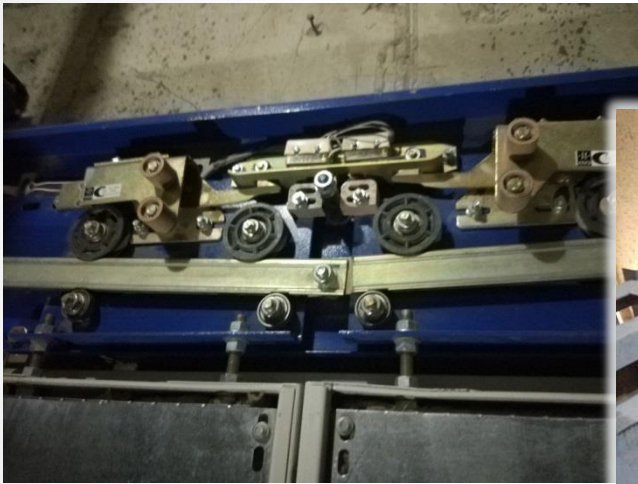
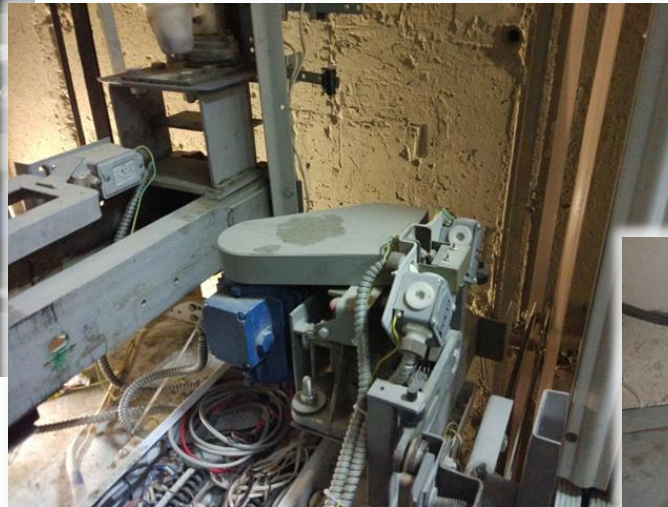
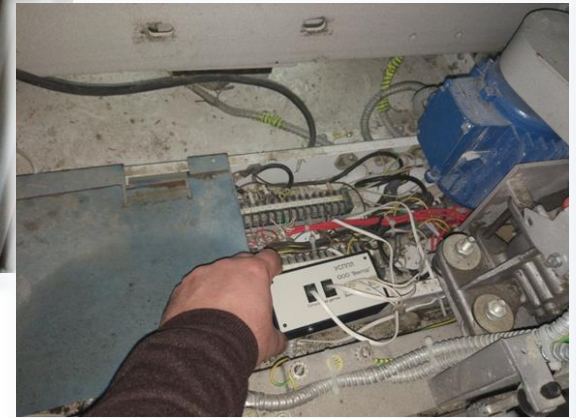
Из-за некачественного монтажа и некорректной эксплуатации возникла необходимость в проведении комплекса работ по выравниванию порталов дверей шахт и кабин лифтов и замене вышедших из строя деталей.

ремонт механизмов открывания дверей кабины и шахты с заменой роликов

чистка редуктора привода дверей и замена масла

установка фотобарьеров

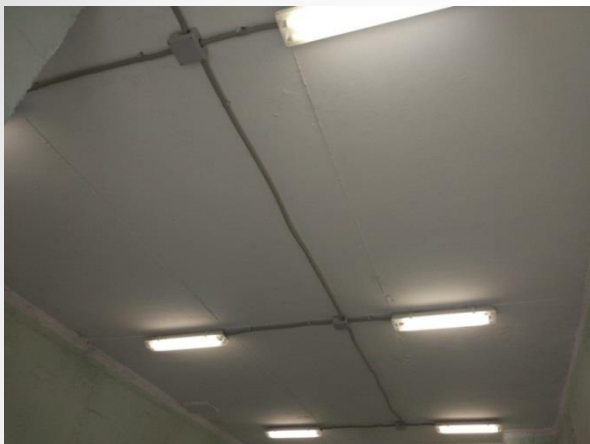
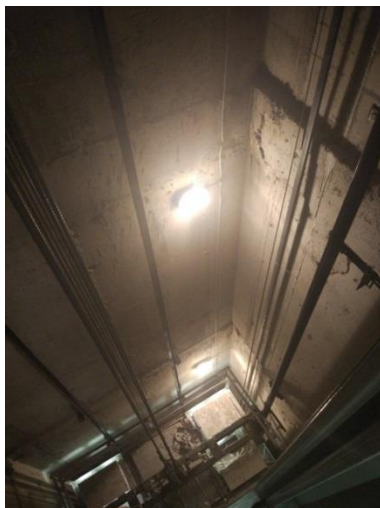
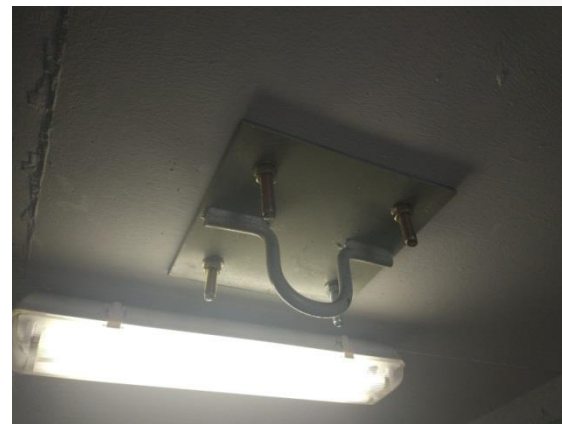
Были закуплены и установлены плафоны освещения для машинных отделений, лифтовых шахт и приямков

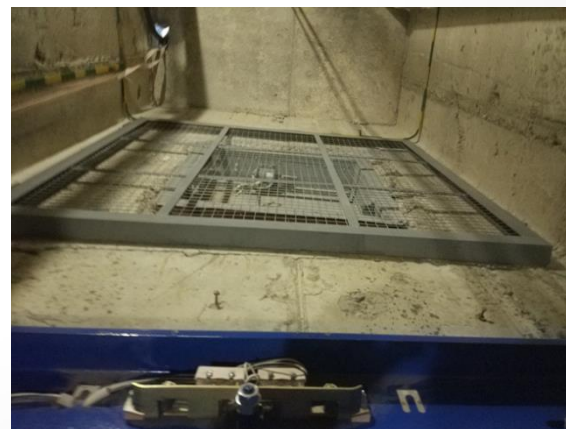
Произведена обрезка выступавших в шахту вентиляционных коробов и установка решеток

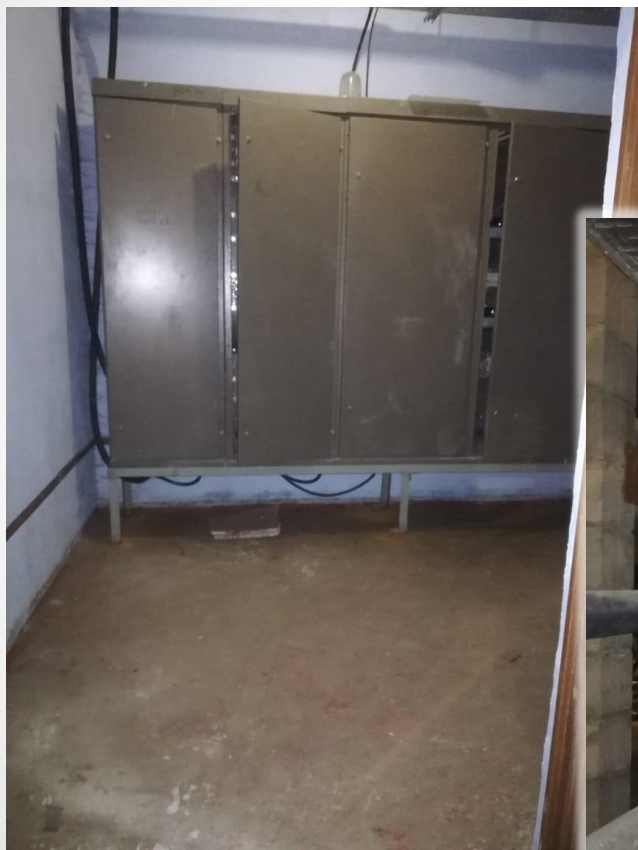
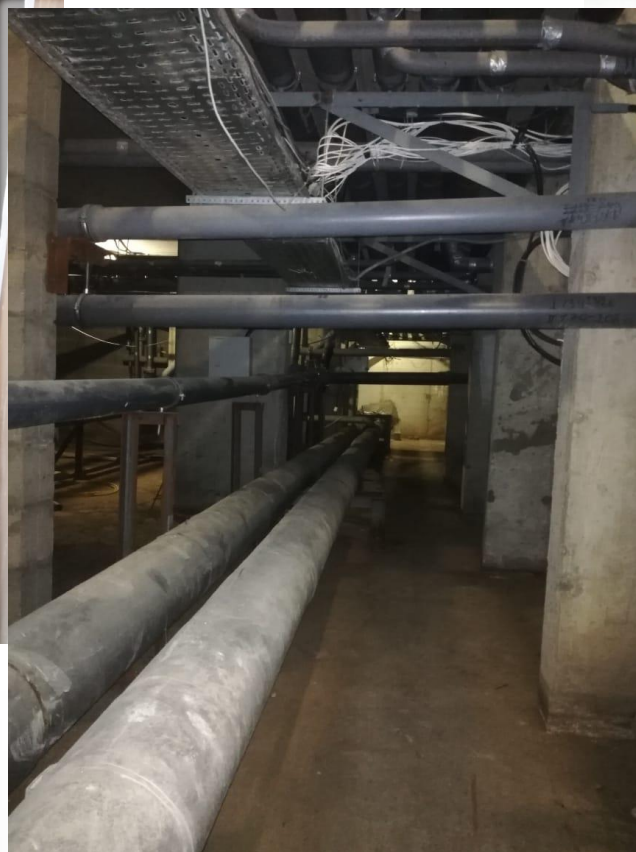
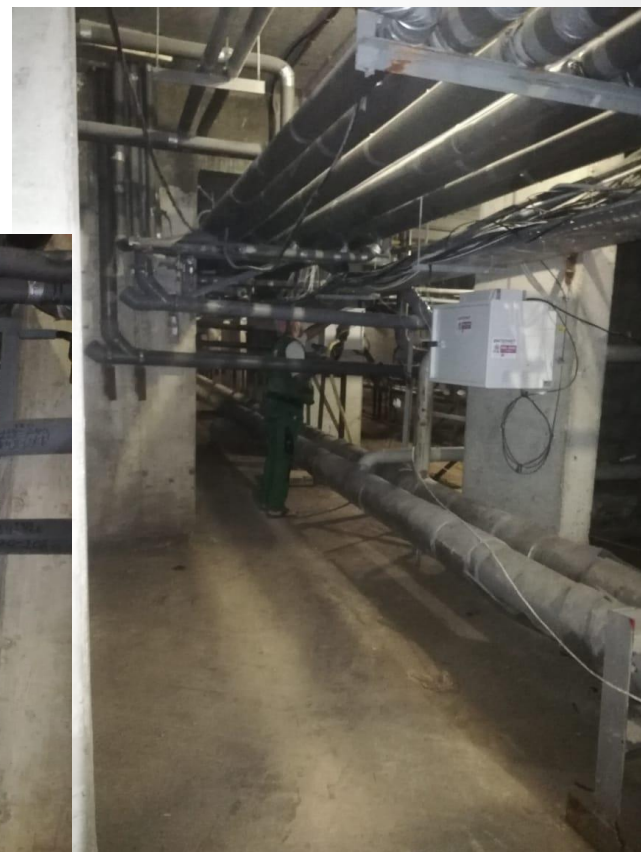
Одной из самых больших проблем дома оказались
грунтовые воды в подвальных помещениях. Уровень
грунтовых вод в подвале составлял **30-35 см**

700 кв. метров площади подвала, относящиеся к общедомовому имуществу, были осушены и приведены в порядок в ноябре 2017

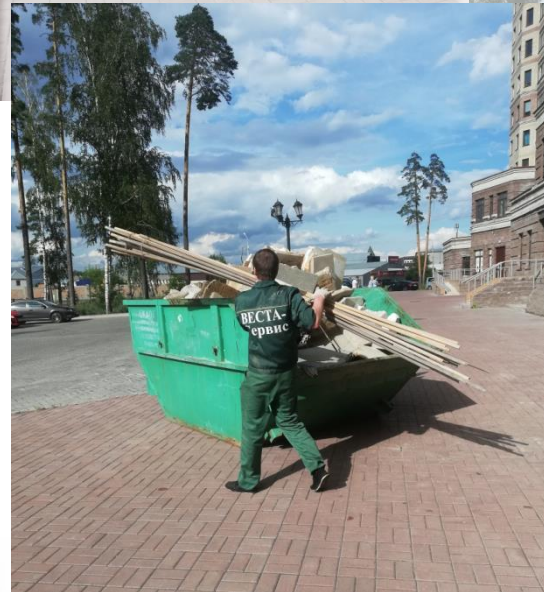
Откачка воды осложняется огромным количеством строительного мусора в подвале, поэтому проводятся интенсивные работы по его уборке

Так выглядел подвал

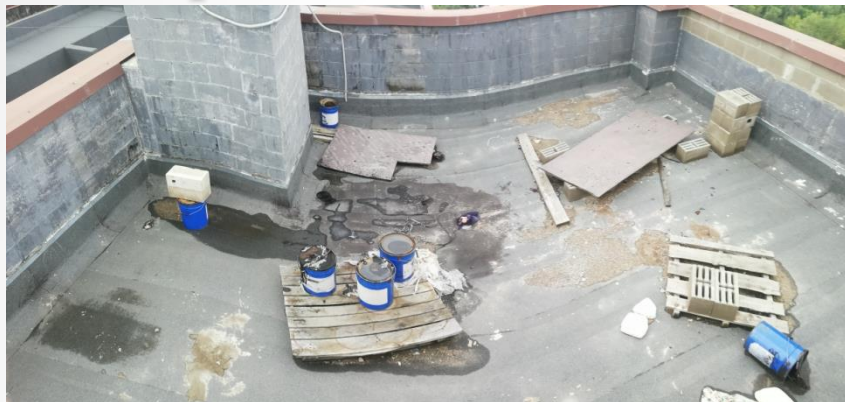
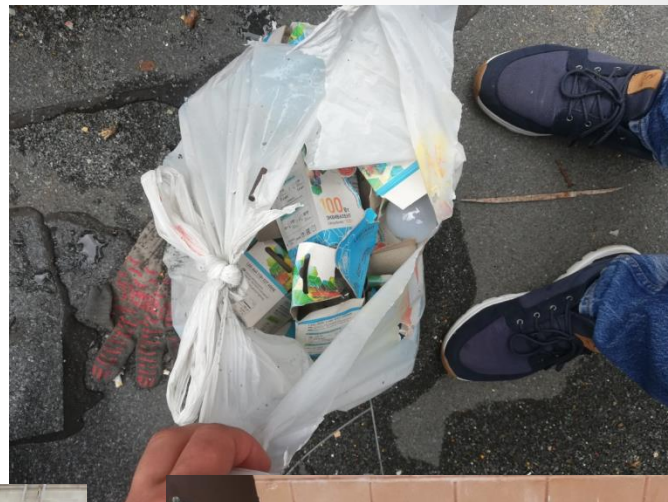
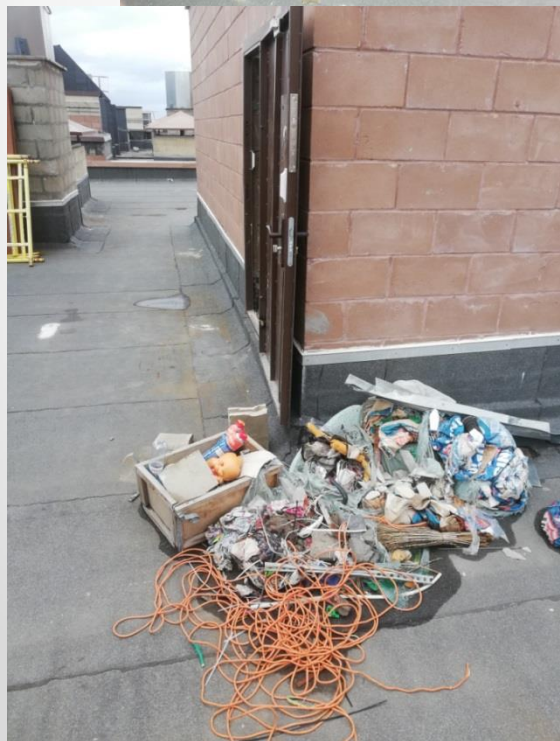
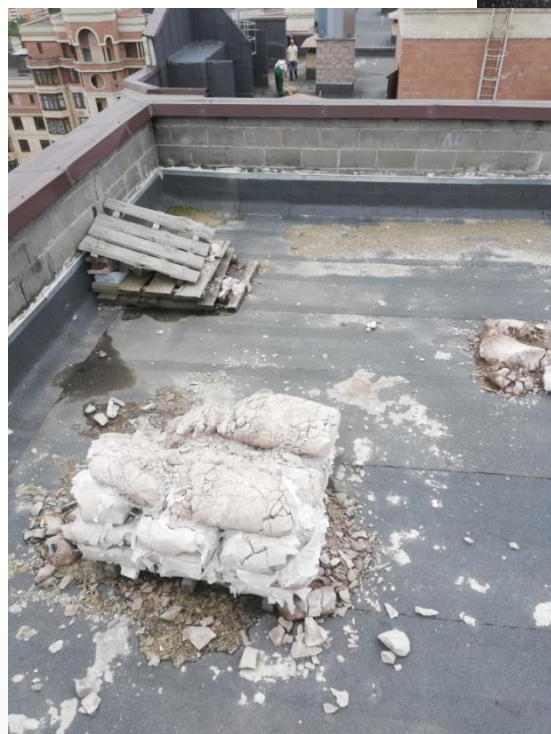
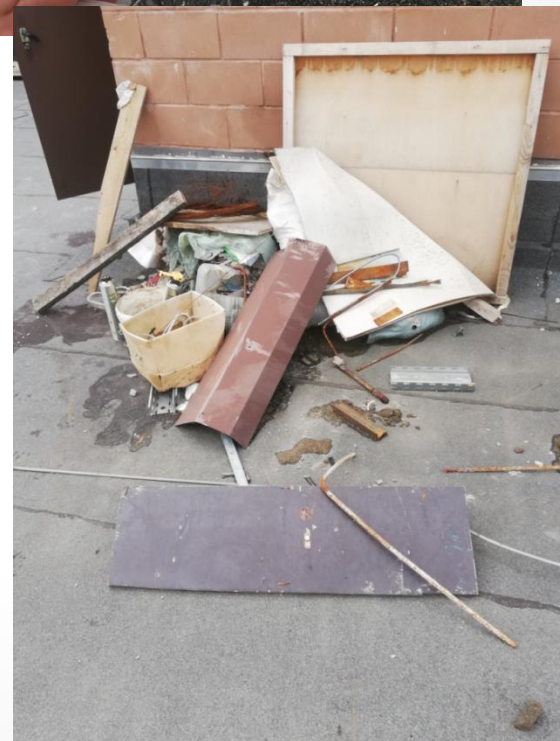
Кровля дома и машинные отделения также были завалены строительным мусором, оставшимся от застройщика

Были проведены большие работы по сбору мусора, его упаковке в мешки и транспортировке вниз

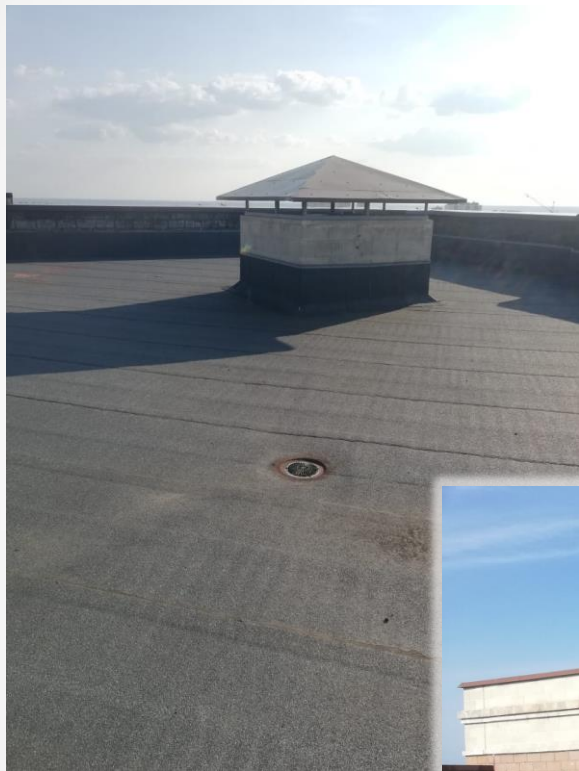
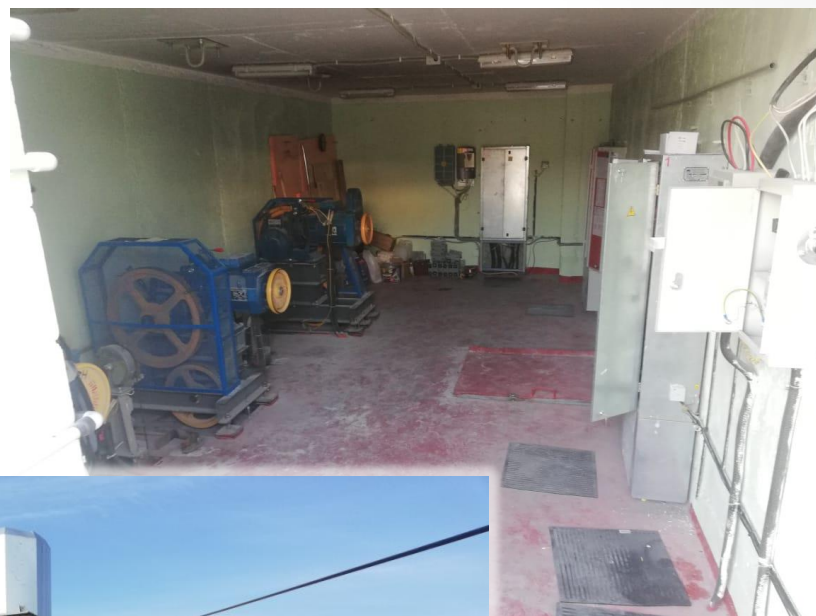
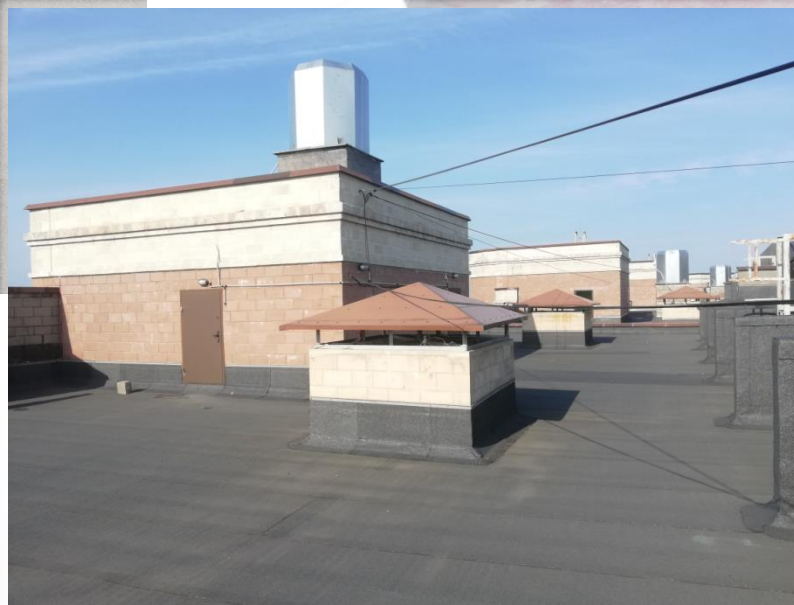
В настоящее время кровля и машинные отделения полностью очищены от строительного мусора

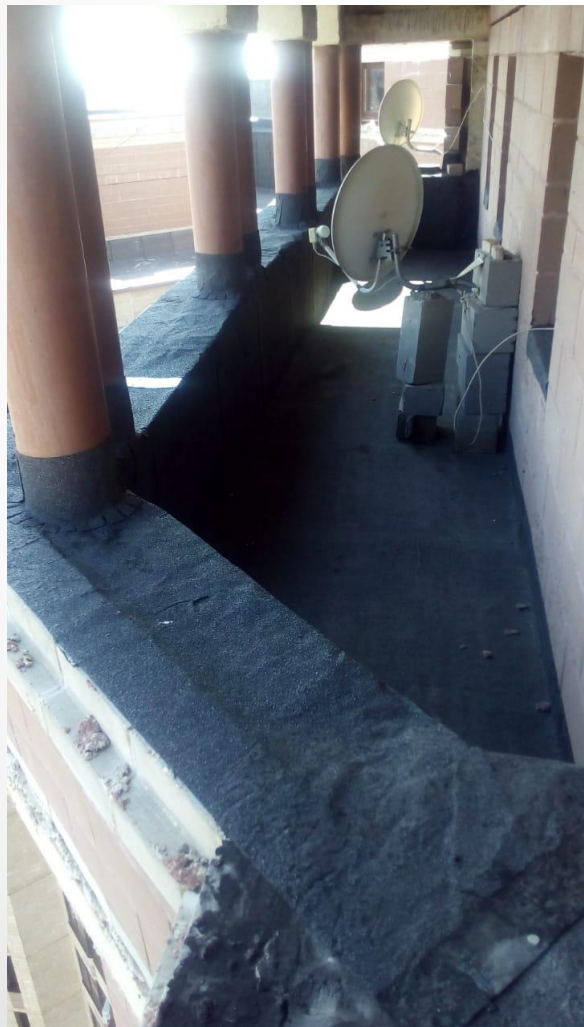
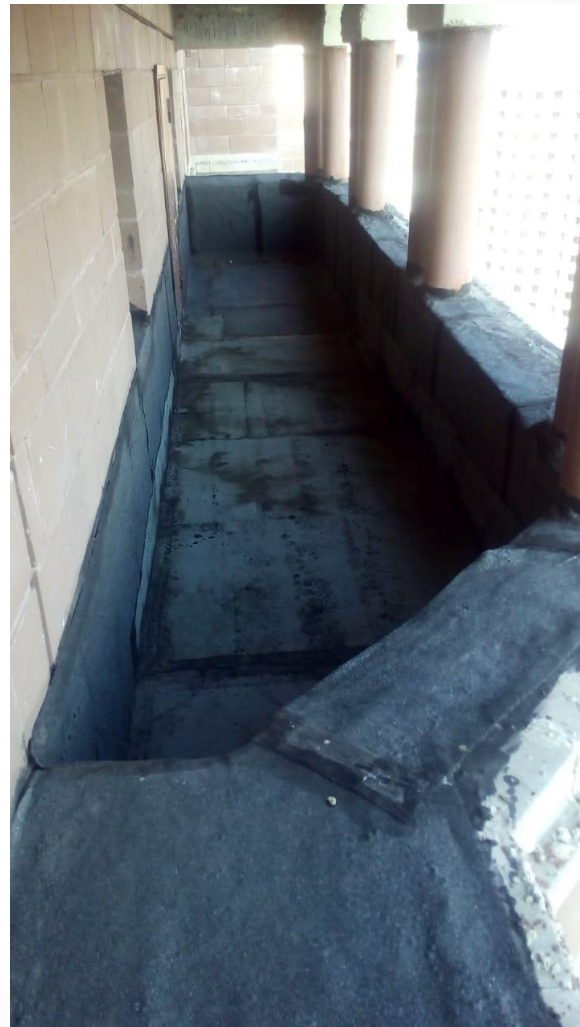
Все 12 технических балконов над переходными и квартирными лоджиями оказались без гидроизоляции, что влекло разрушение конструктивных элементов здания и попадание воды в квартиры верхних этажей

В ноябре 2017 года была проведена гидроизоляция **165 кв.метров** технических балконов, что позволило избежать залива квартир на верхних этажах

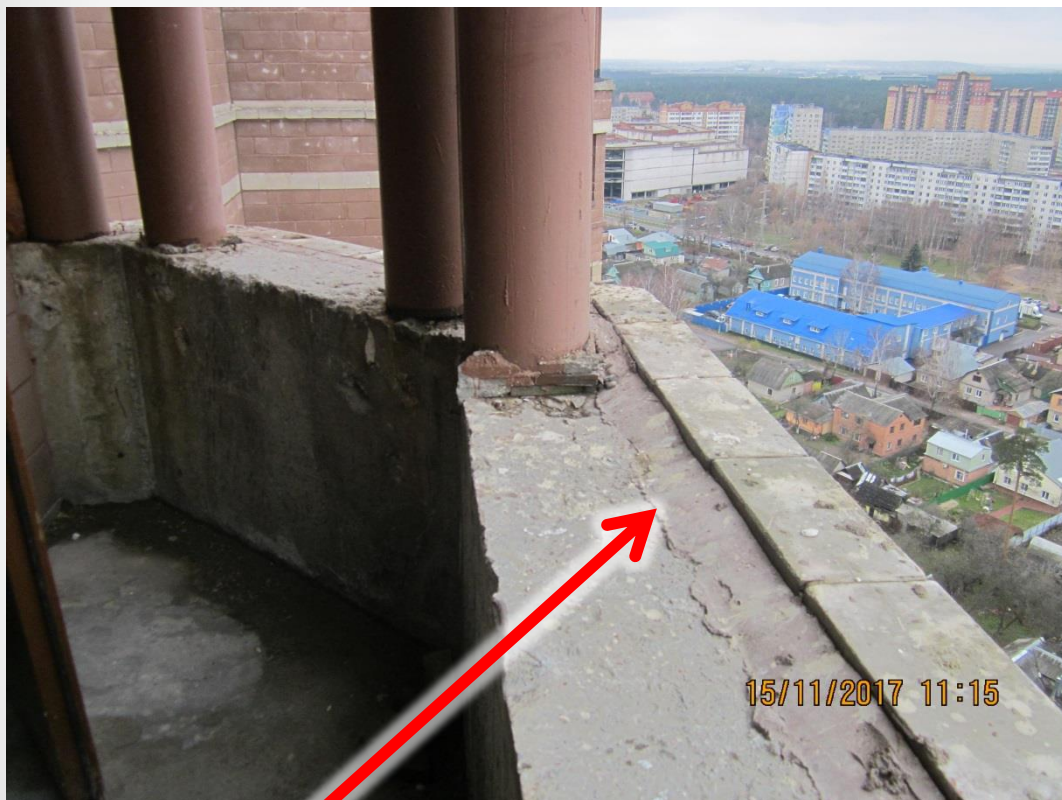
ПОСЛЕ

С этой же целью на переходных лоджиях технических этажей были установлены **оцинкованные парапетные отливы**

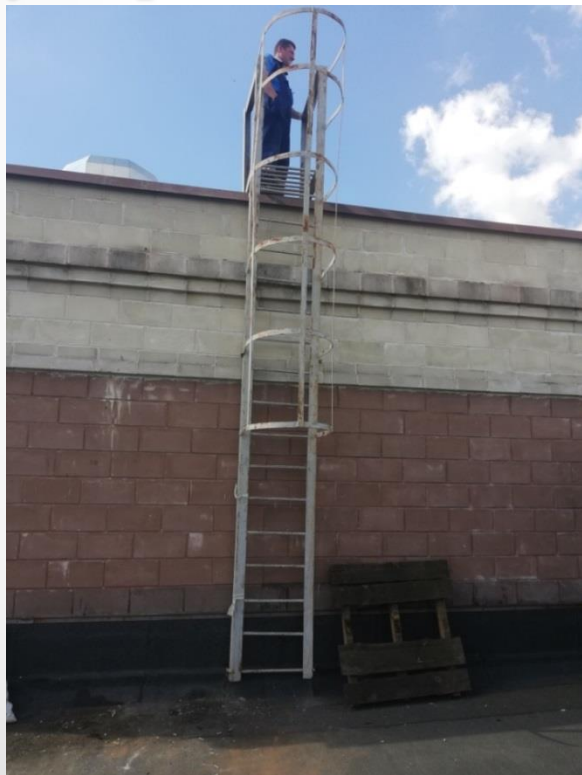
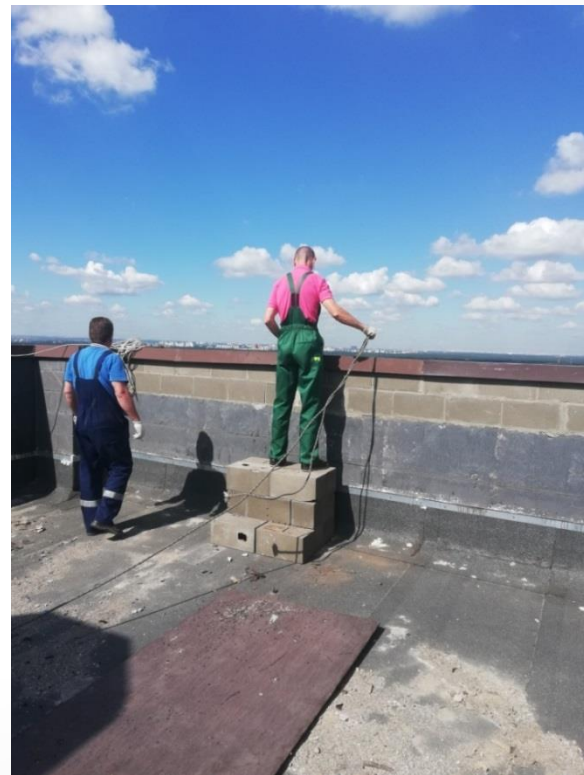
Отдельных больших работ потребовала гидроизоляция технического балкона 1 подъезда с устройством системы водоотведения с согревающим кабелем. Этот балкон изолирован и практически недоступен для проведения работ, поэтому основной проблемой являлась доставка к нему строительных материалов.

- проведена отсыпка керамзитом для обустройства бетонной стяжки,
- сделана бетонная стяжка,
- в армированном монолите пробурено отверстие для водоотведения,
- сделан водосток (трап)
- проложены трубы водоотведения с согревающим кабелем

Теперь вода не будет скапливаться в ванне балкона и замерзать в ней в морозы.

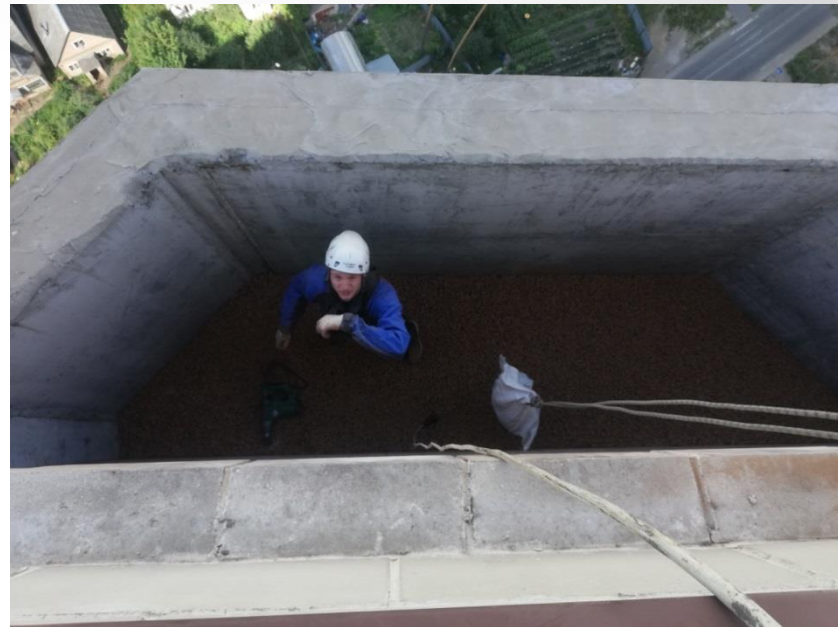
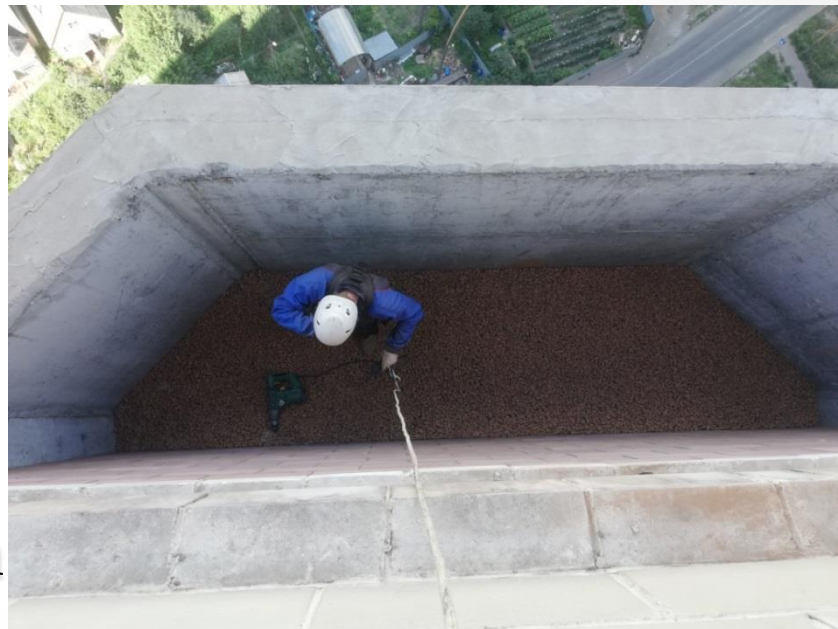
Вот так технический
балкон выглядел ДО
начала работ

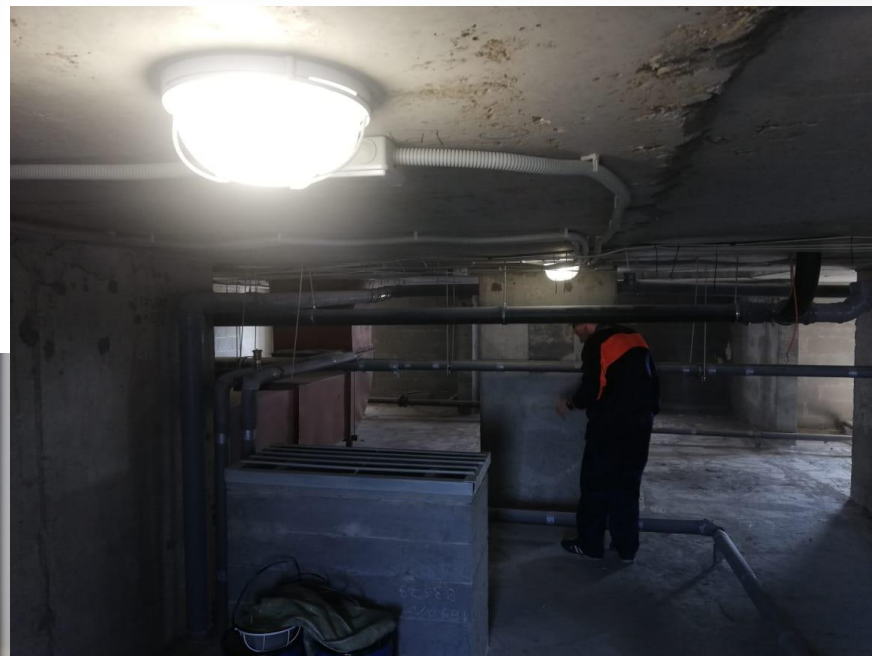
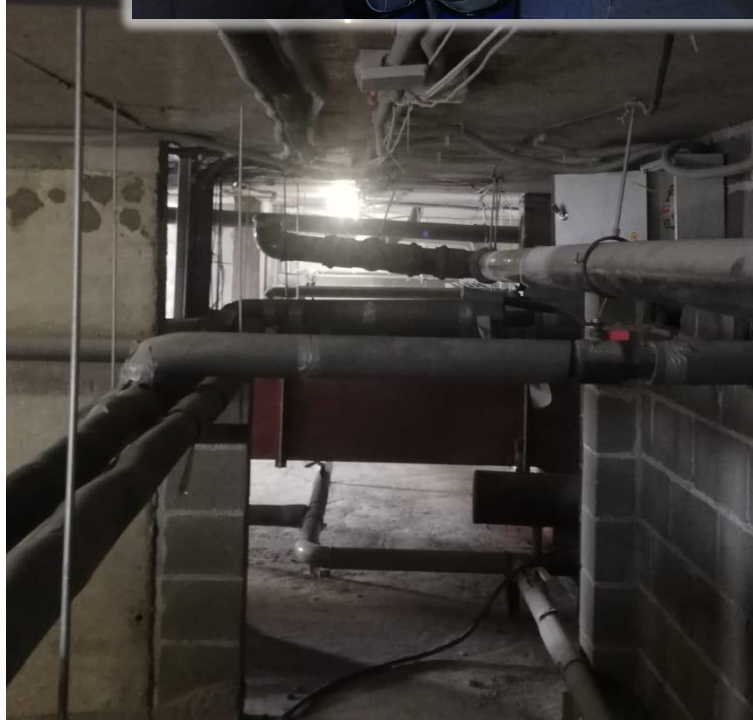
На техническом
этаже полностью
отсутствовало
освещение.
Силами УК
произведен
МОНТАЖ
проводки и
светильников
