Отчет по проделанным работам Северное шоссе 14

Дата начала обслуживания дома
управляющей компанией «ВЕСТА-Прогресс»: 22.03.2018

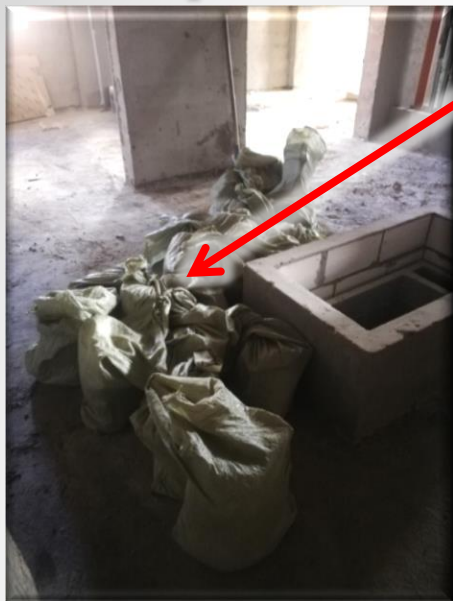
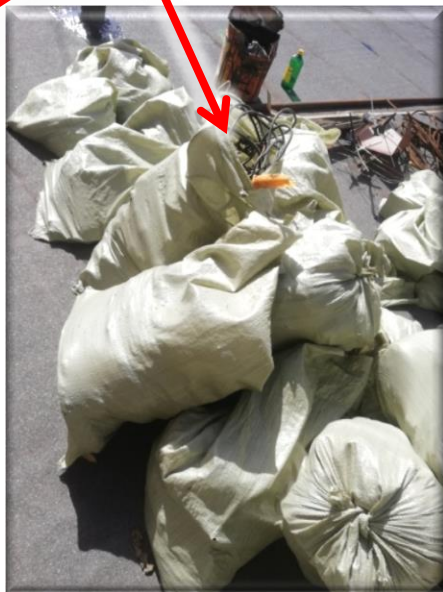
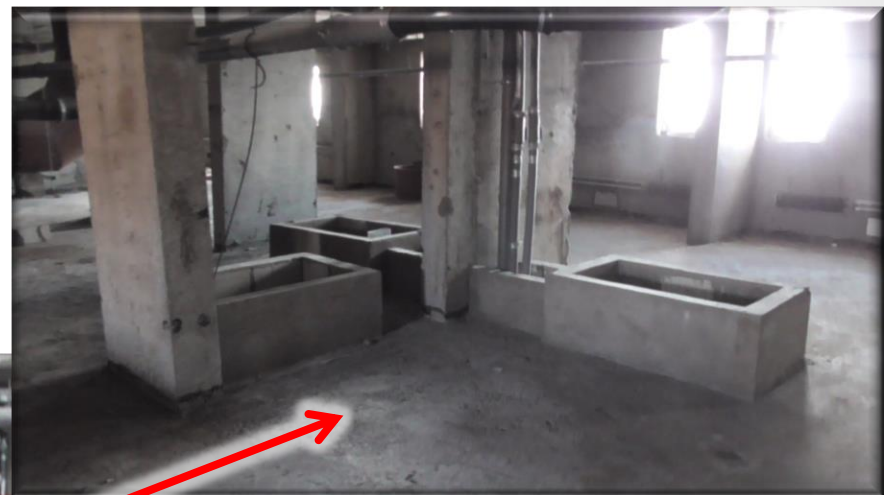
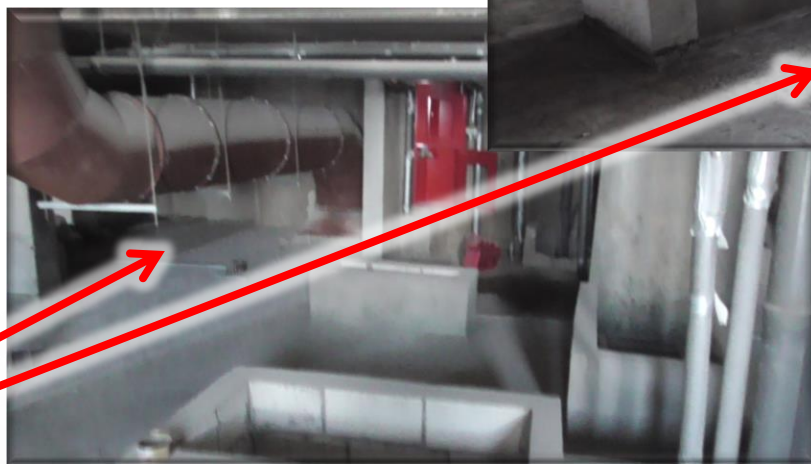
На кровле и техэтаже было скоплено огромное количество строительного и бытового мусора

...который был собран, упакован, спущен вниз и утилизирован.

А техэтаж приведен в порядок.

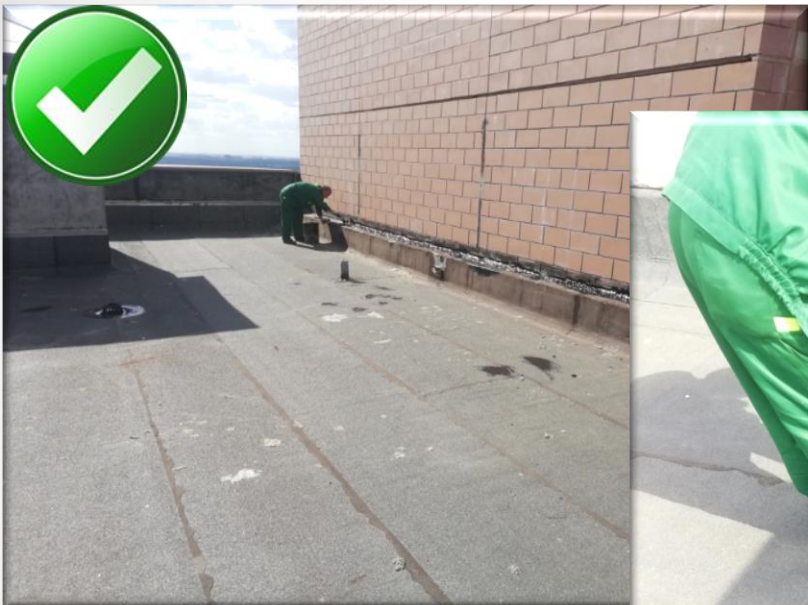
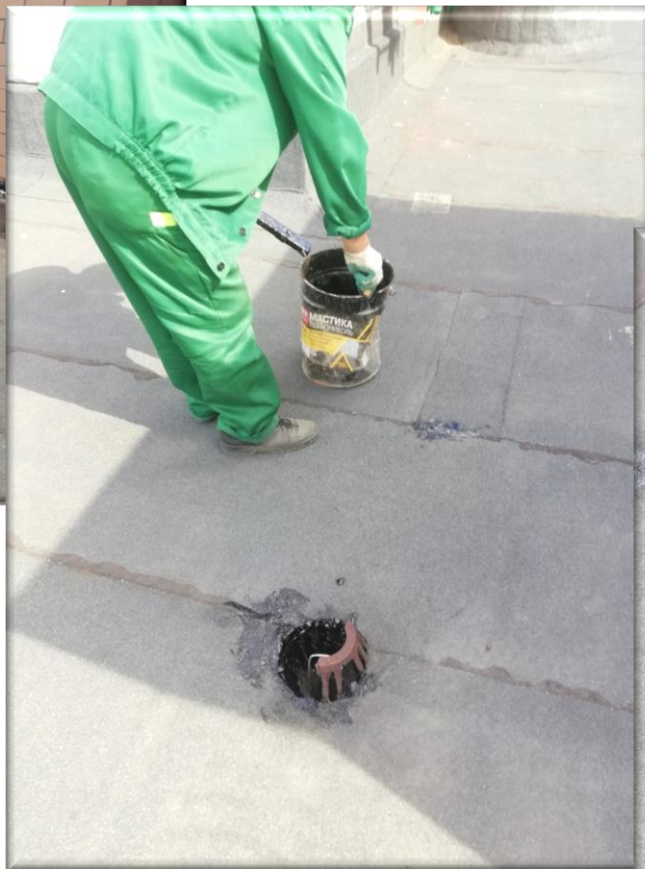
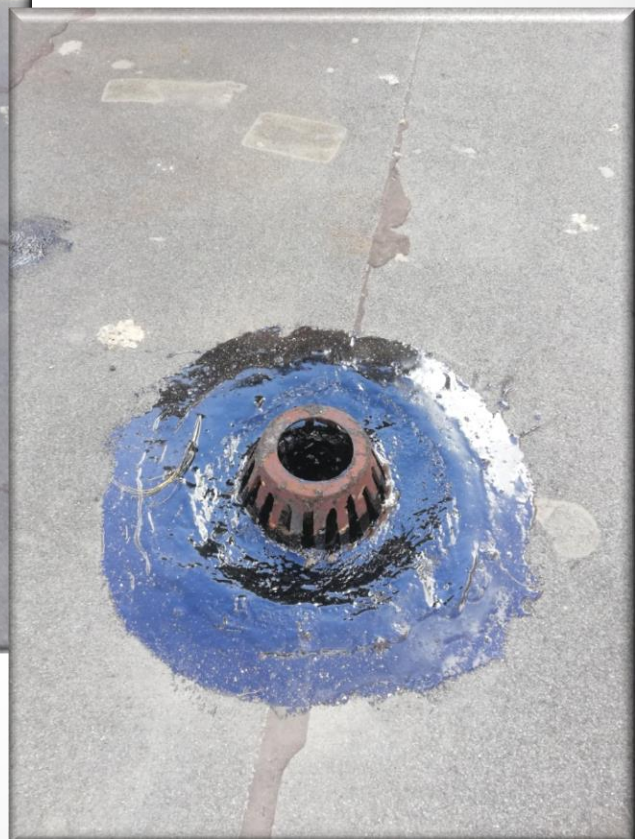
Из-за отсутствия гидроизоляции ливневых воронок на кровле вода с крыши попадала на технический этаж

Произведен локальный ремонт кровли, герметизация швов и всех ливнеприемных воронок

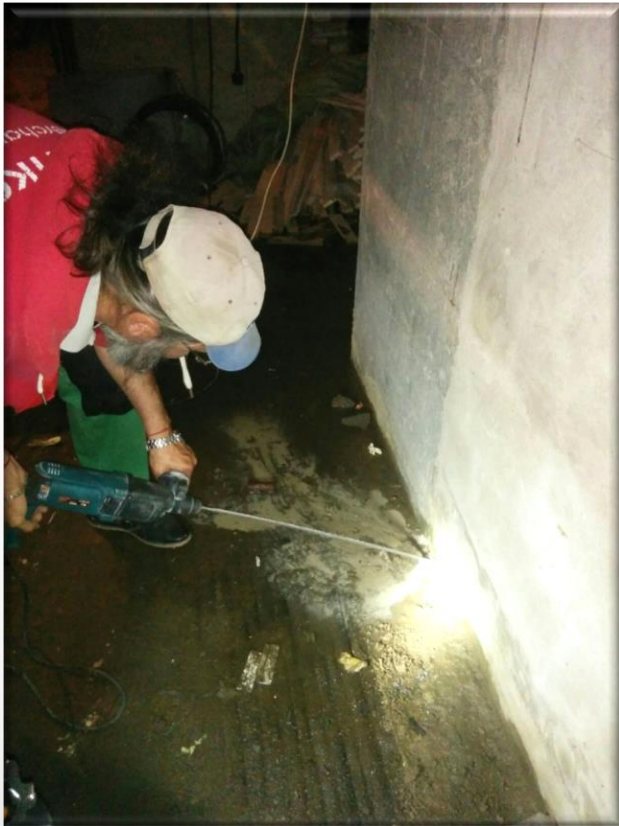
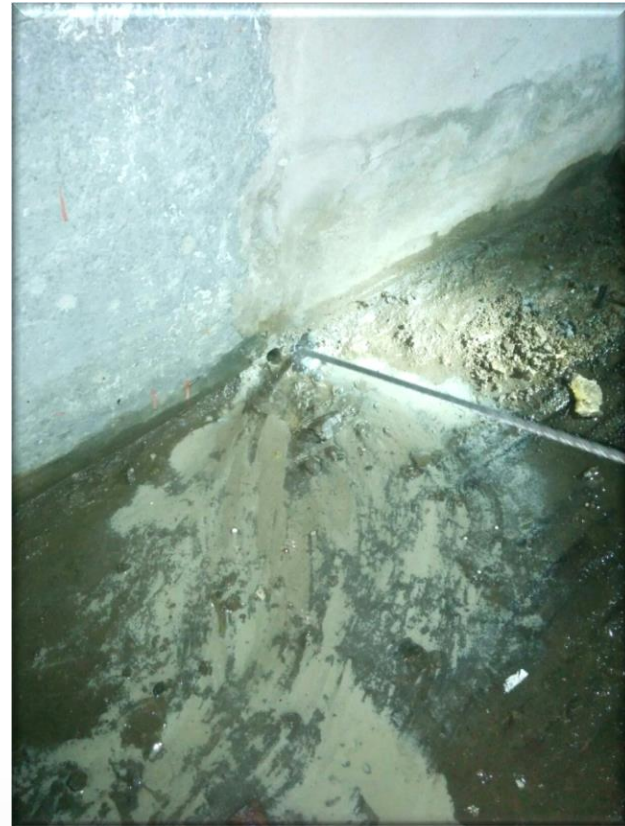
Одна из самых серьезных проблем дома – постоянно поступающие в подвал грунтовые воды и большое количество строительного мусора, оставленного застройщиком, что сильно затрудняло работы по осушению подвала.

С мая по июль 2018 производились интенсивные работы по осушению подвала, вывозу и утилизации строительного мусора и наведению порядка в подвальных помещениях. Грунтовые воды скапливались даже в помещениях, где расположены электрощитовые. Для отводы воды из помещений ВРУ высверливались специальные отверстия.

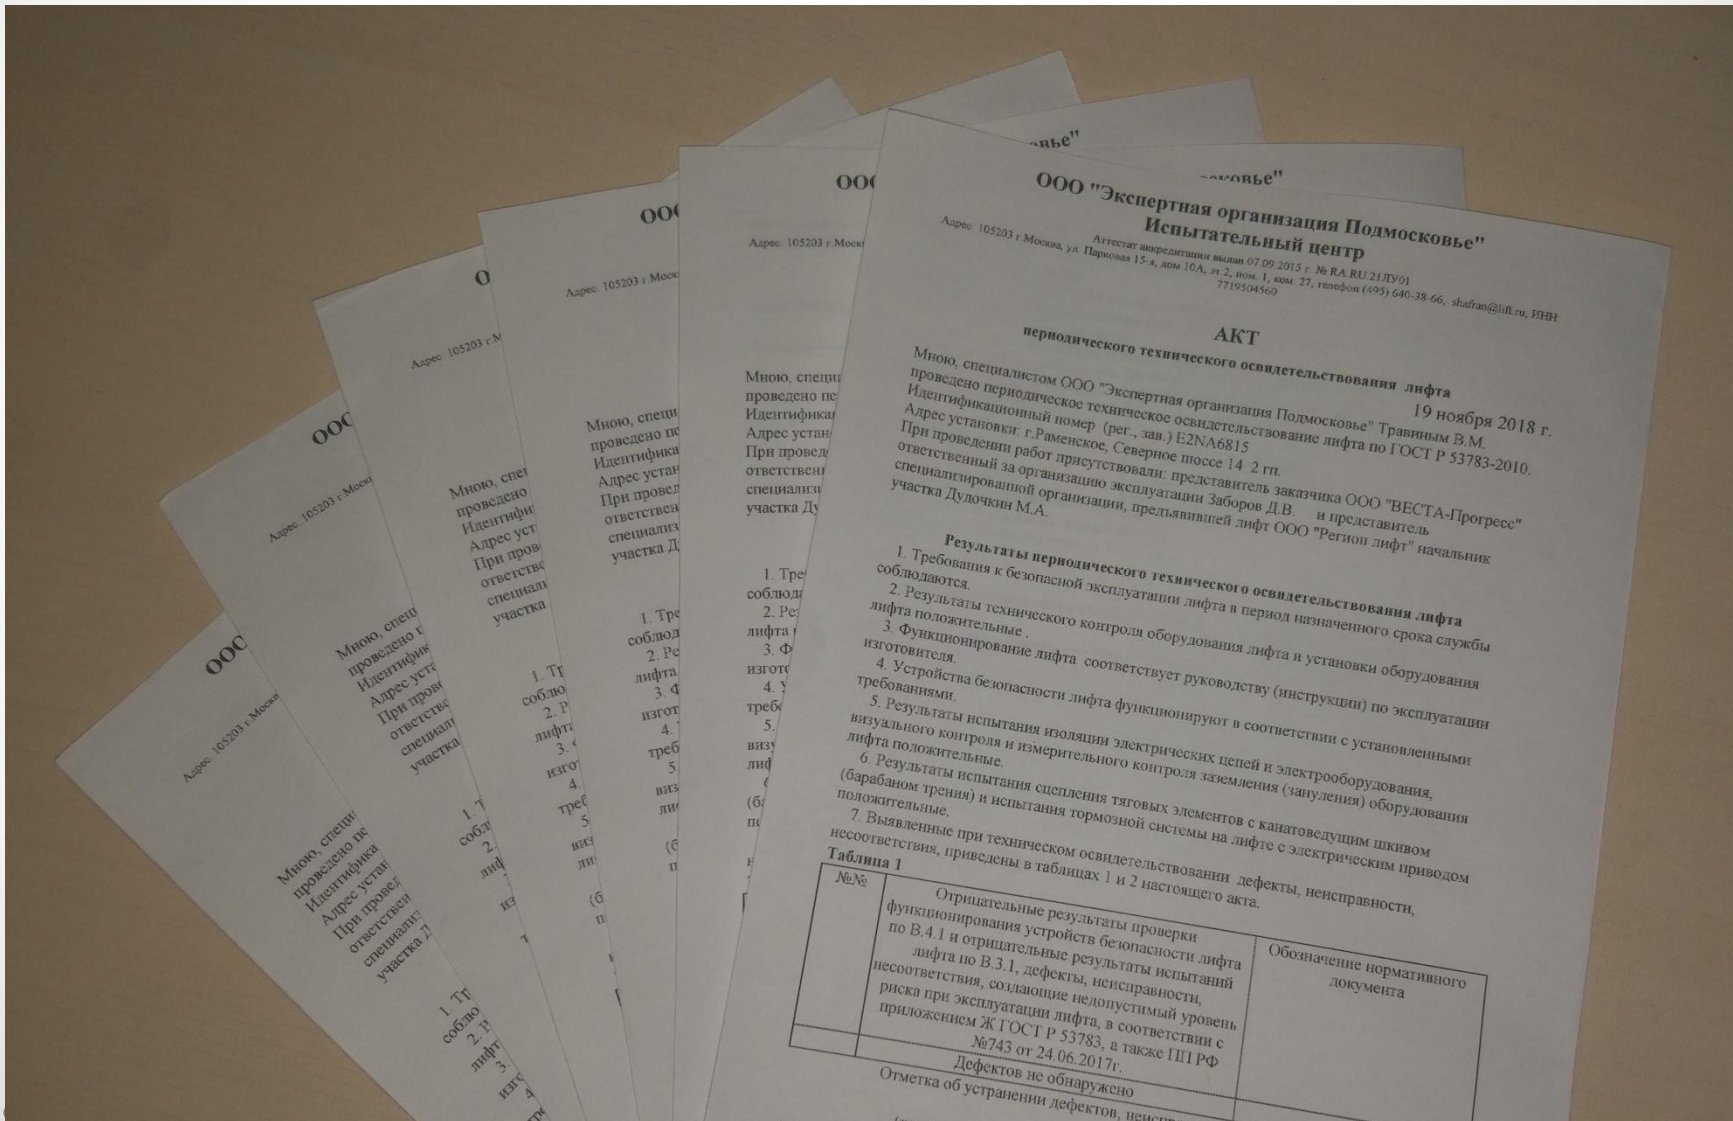
Проведено периодическое освидетельствование всех лифтов дома.

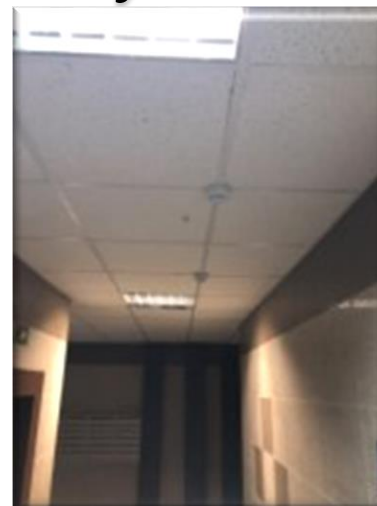
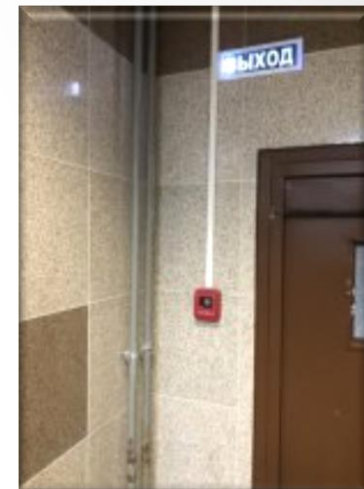
- Система автоматической пожарной сигнализации (АПС), предназначенная для обнаружения очага задымления/возгорания и оповещения жителей

– частично оборваны шлейфы систем АПС и СОУЭ (система оповещения и управления эвакуацией). При проверке блока управления и индикации выявлено
- отсутствие связи с приборами.

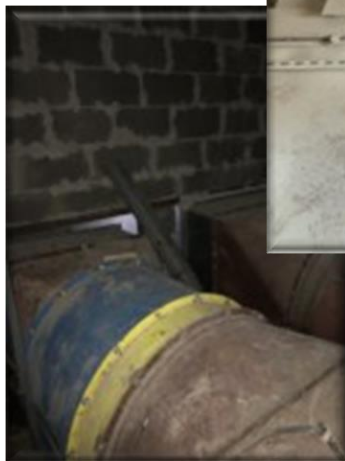
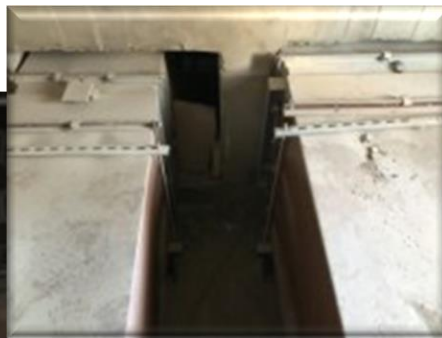
Вентиляционные короба на техническом этаже негерметичны, отсутствуют электроприводы этажных клапанов дымоудаления. При пожаре это приведет к попаданию дыма в лифтовые шахты и шахты ДУ, и дым с этажа, где произошло возгорание, распространится на другие этажи и техэтаж, что приведет к затруднению эвакуации. Запуск ДУ при срабатывании АПС невозможен ввиду отсутствия автоматики, обеспечивающей запуск.

*Отсутствие герметичности на
вентиляционном коробе*

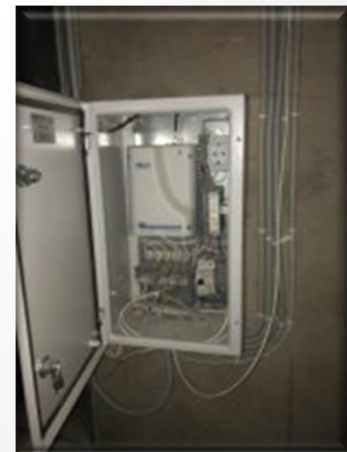
Монтаж системы
противодымной
защиты здания не
завершен, автоматика
запуска дымоудаления
(ДУ) отсутствует. Таким
образом система ДУ и
ПВ не работоспособна.

Отсутствуют электроприводы
